# Cartographie de l'aléa chute de blocs sur la commune de Aingeray (Meurthe-et-Moselle - 54)

Rapport final

BRGM/RP-70905-FR

Septembre 2021

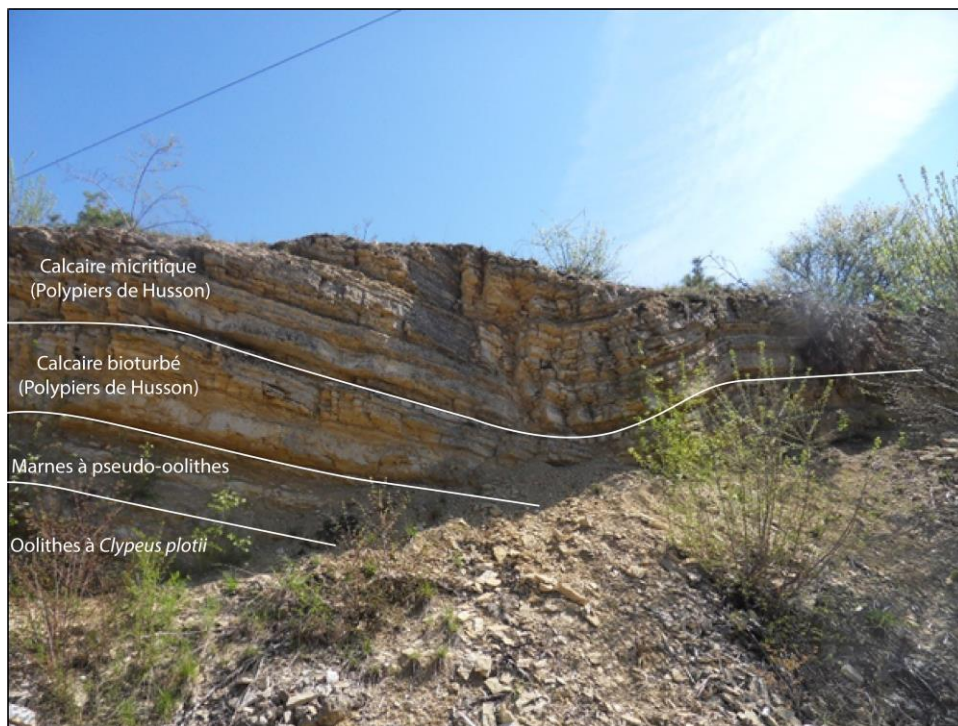
*Illustration 3 – Photo du pli synclinal d'Aingeray lors du relevé de terrain (Annotations d'après Didier Zany, 2008)*

L'observation de ces couches permet de retracer le paléoenvironnement du secteur à l'étage du Bajocien, à savoir un milieu marin de sédimentation calme à modéré (Didier Zany, 2008).

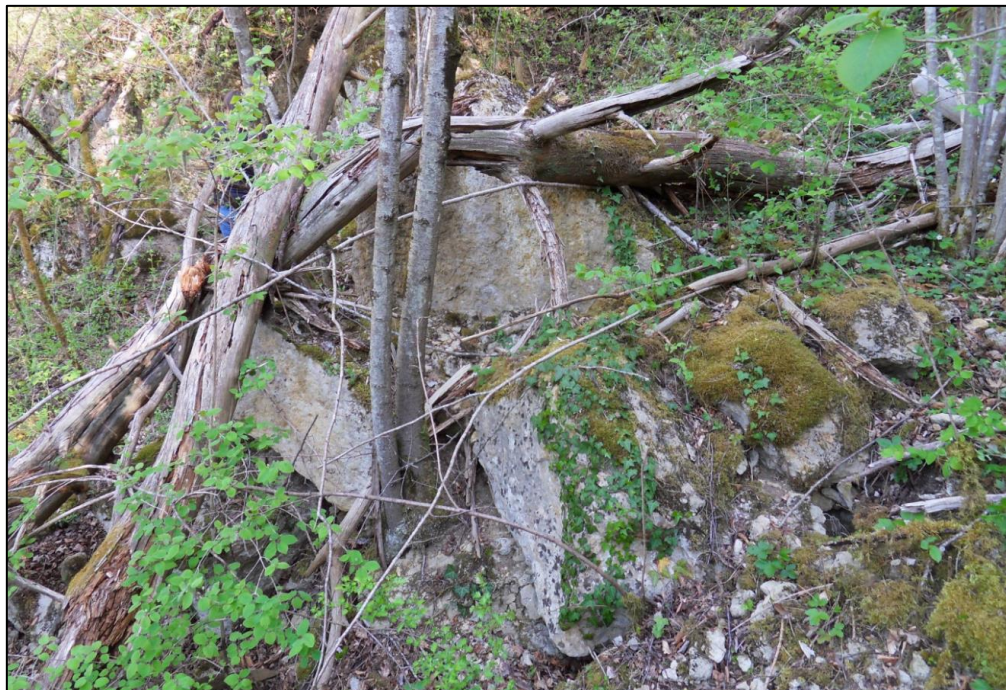
*Illustration 9 – Phénomène P1, éboulement de volume total compris entre 1 et 5 m<sup>3</sup>, observé lors de la campagne terrain le 27/04/2021 (lambert93 : 919719.60,6850890.37)*

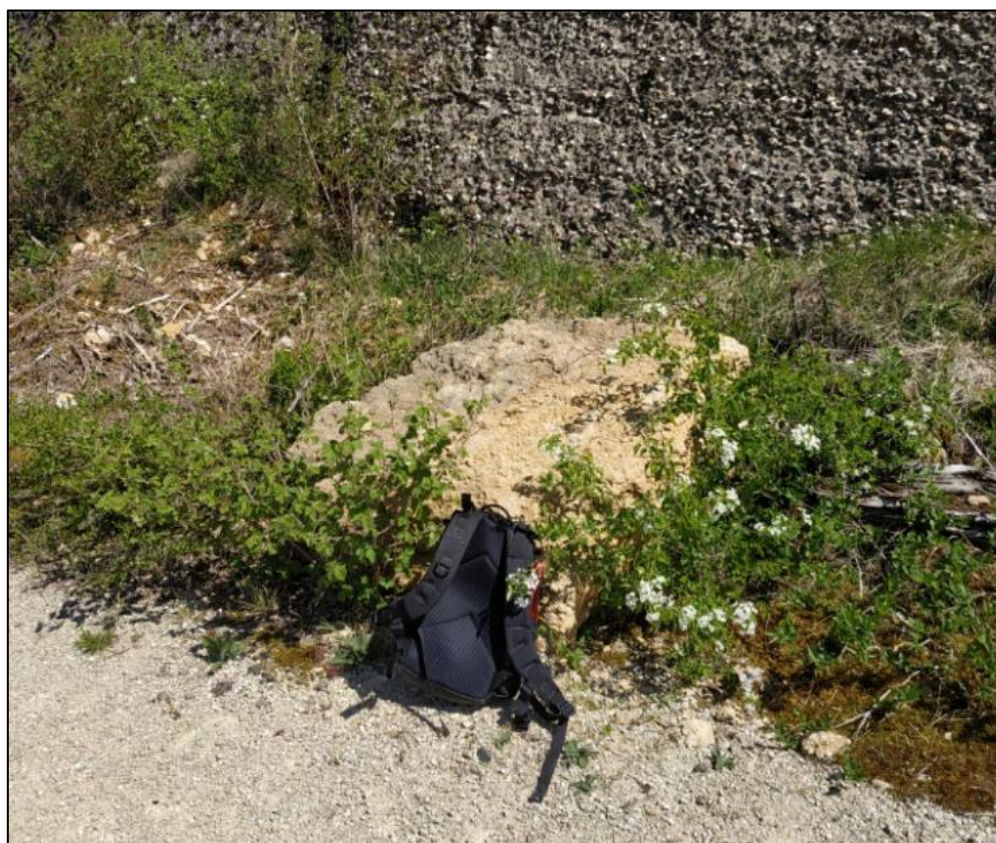
*Illustration 10 – Phénomène P6, bloc de volume compris entre 0,25 et 1 m<sup>3</sup> observé lors de la campagne de terrain le 27/04/2021 (lambert93 : 919552.20,6851867.03)*

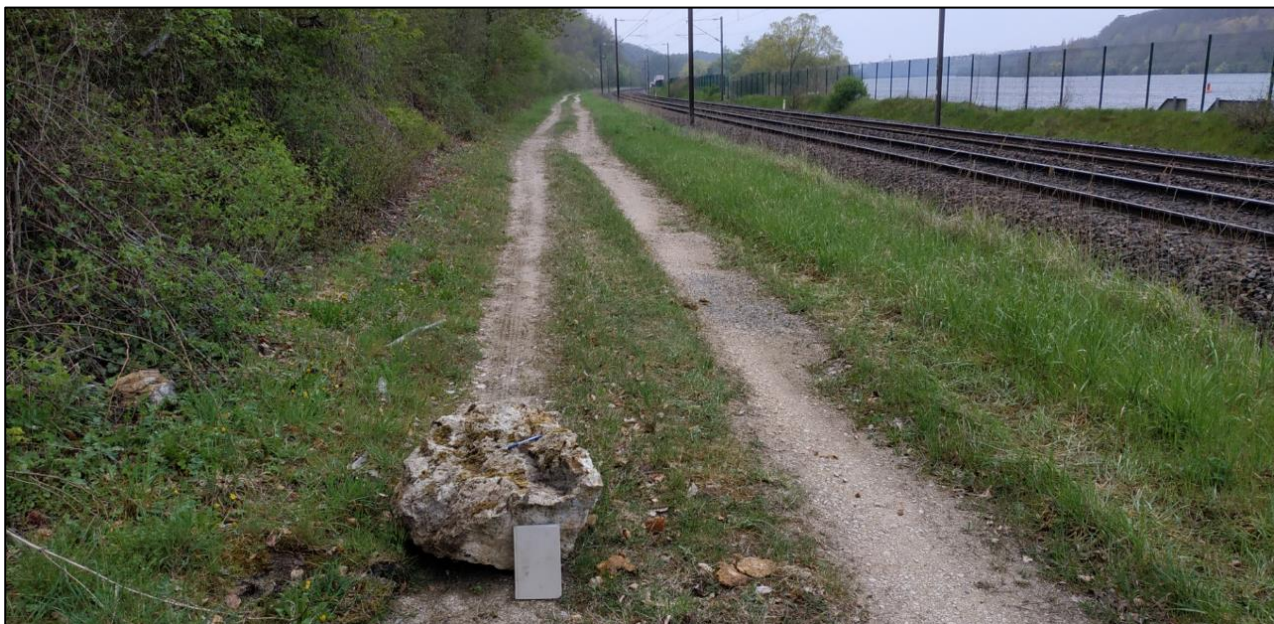
*Illustration 11 - Bloc P13 de volume compris entre 0,05 et 0,25 m<sup>3</sup> observé lors de la campagne de terrain le 29/04/2021 (lambert93 : 921567.20,6854133.78)*

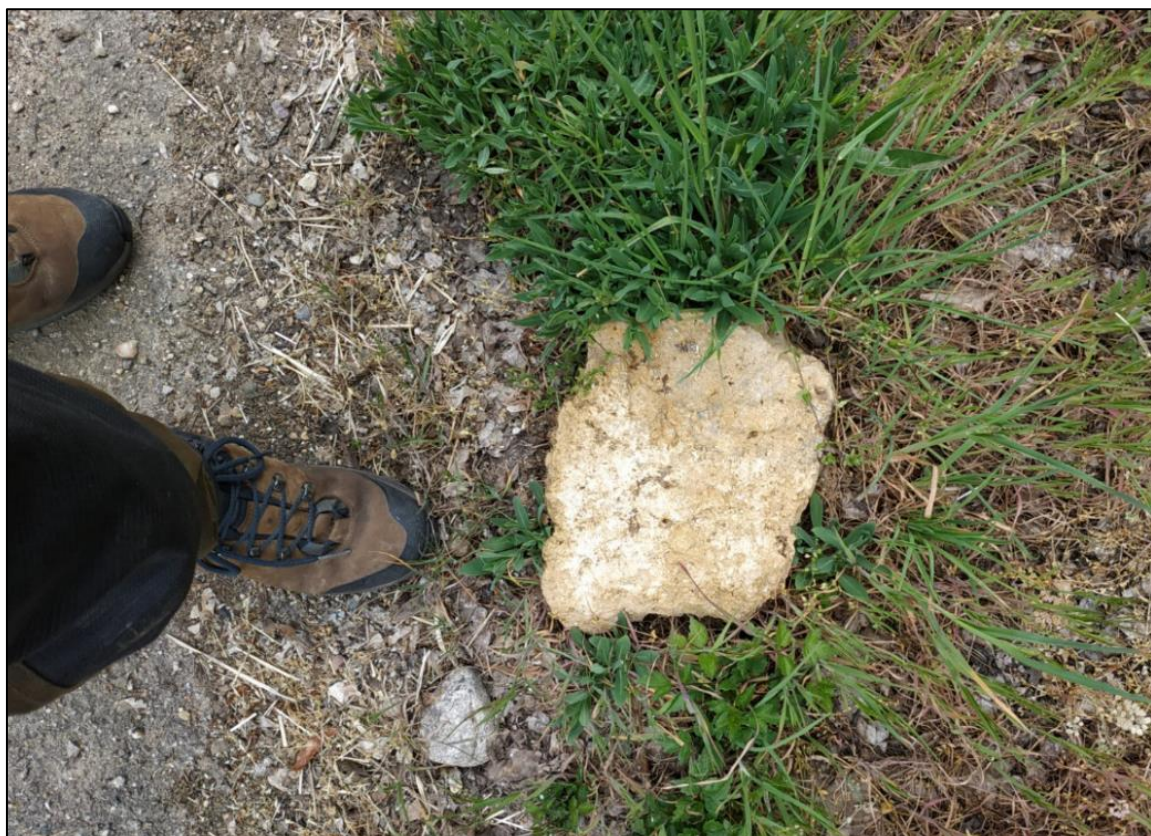
*Illustration 12 - Phénomène P17, bloc de volume inférieur à 0,05 m<sup>3</sup> observé lors de la campagne de terrain le 30/04/2021 (lambert93 : 921135.676,6853048.552)*

- à l'est de la commune à proximité de la D90 (P15). Un bloc de volume très faible ( $< 0,05 \text{ m}^3$ ) ;
- au sein du village (P16, P17). Le point P16 traduit un phénomène d'ébouilés de volume unitaire inférieur à  $0,05 \text{ m}^3$  et de volume total inférieur à  $0,25 \text{ m}^3$  à proximité immédiate d'un mur. L'état de l'affleurement et cette proximité avec un ouvrage anthropique ne permet pas d'affirmer que l'affleurement est naturel. Le point P17 correspond à un bloc de volume très faible ( $< 0,05 \text{ m}^3$ ) s'étant propagé jusqu'au trottoir bordant la rue de Liverdun (illustration 12).

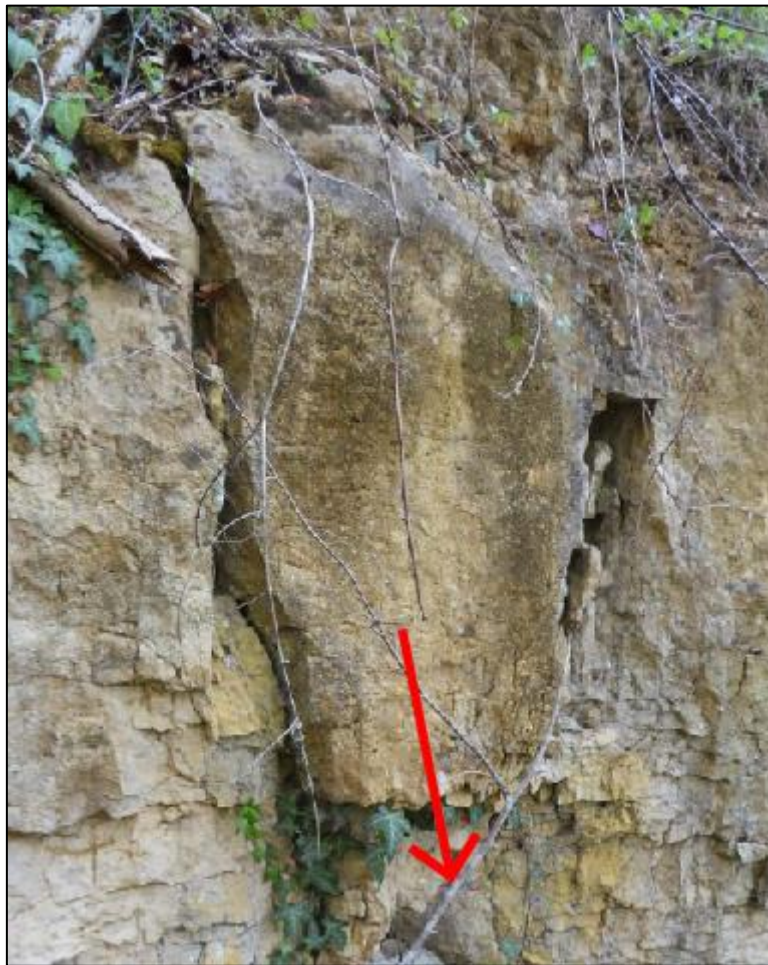
Ce type de rupture se produit selon un ou deux plans de discontinuité dans le massif rocheux (illustration 19). Les glissements dièdres font intervenir deux plans ou plus alors que les glissements plans n'en font intervenir qu'un. Le facteur de prédisposition aux glissements plans et dièdres est la fracturation.

*Illustration 19 – Dièdre – Affleurement A1*

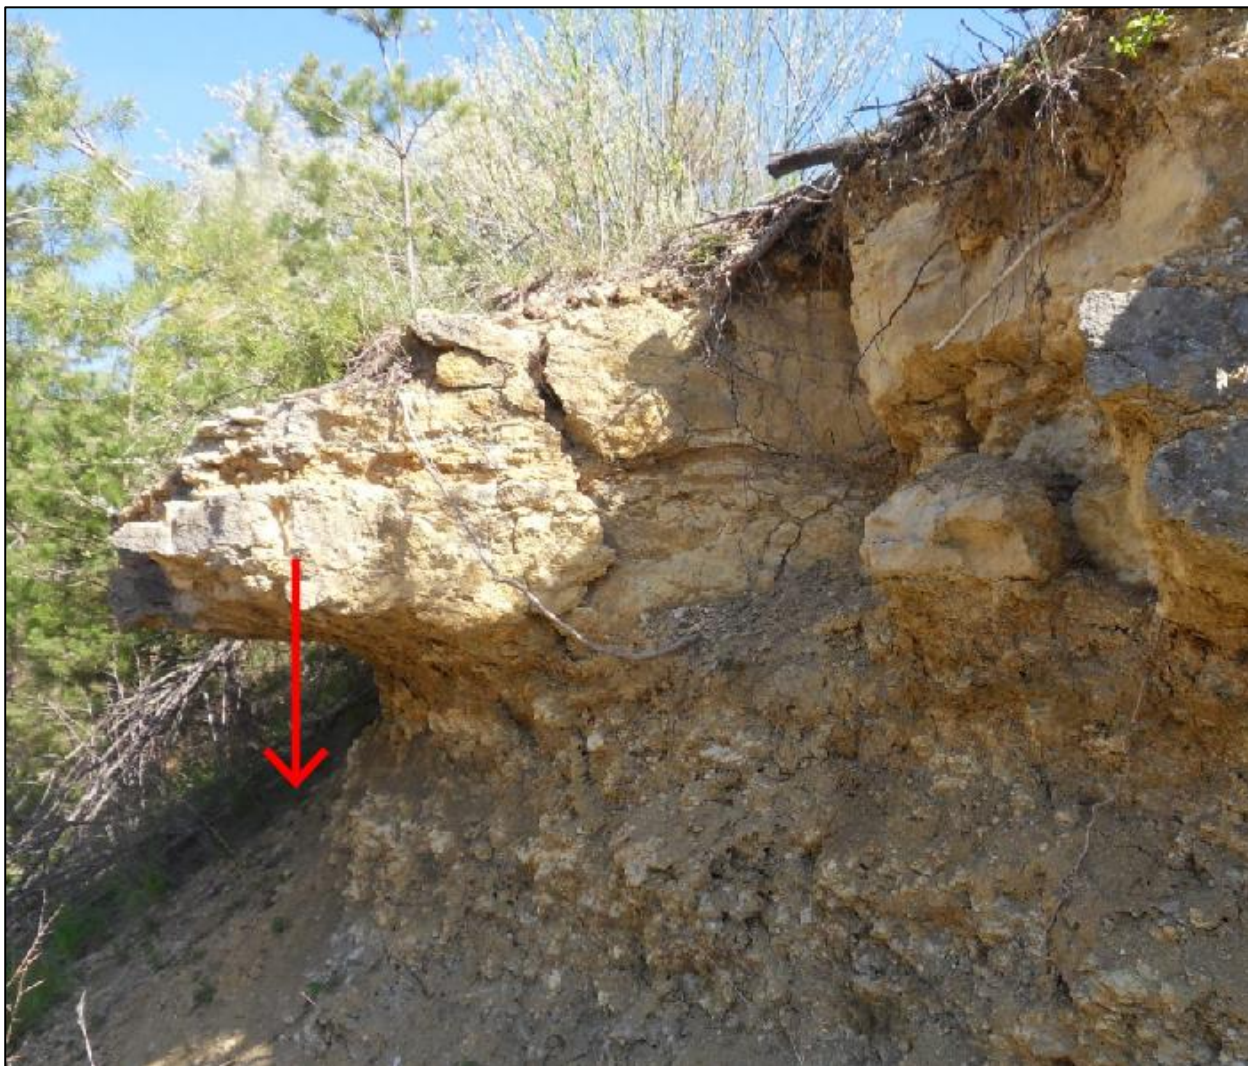
L'érosion différentielle des parois dégage fréquemment des masses dites en surplomb (Illustration 20). Les volumes concernés par ce type de rupture sont très variables et sont fonction de l'organisation du réseau de fractures et de la stratification. L'orientation des discontinuités et les départs de matériaux depuis le pied des abrupts créent un appel au vide.

*Illustration 20 - Surplomb – Affleurement A4*

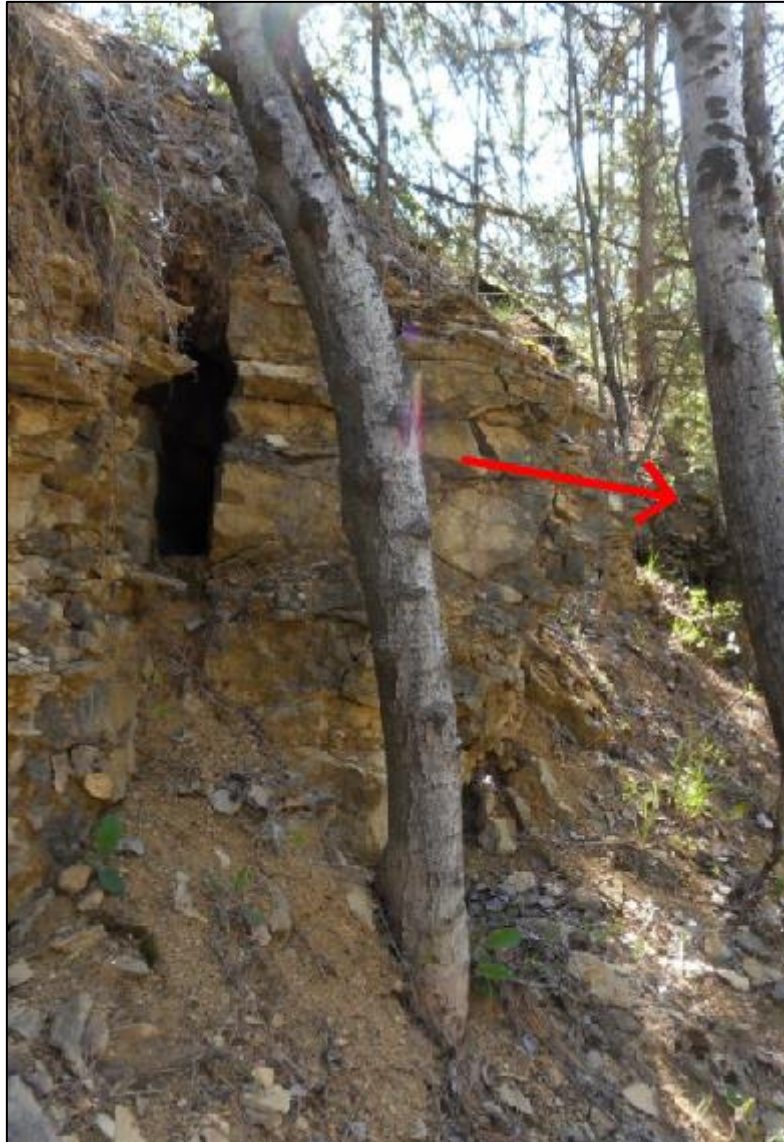
Les ruptures par basculement de blocs sont liées à la présence d'instabilités pluri-métriques désolidarisées de la paroi par des discontinuités majeures qui affectent, souvent, l'ensemble du massif (Illustration 21). Ces discontinuités correspondent essentiellement à de grosses diaclases ou à des fractures de détentes sub-parallèles au versant.

*Illustration 21 – Basculement de bloc – Affleurement A5*

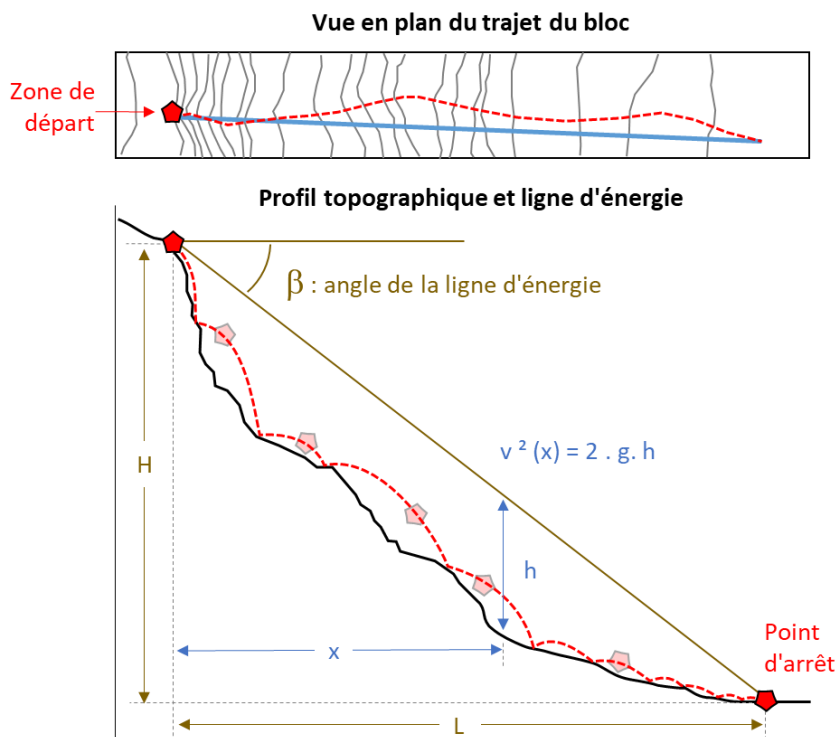
Illustration 28 - Représentation schématique du principe de la ligne d'énergie et de la formule pour déterminer l'angle  $\beta$  (d'après MEZAP)

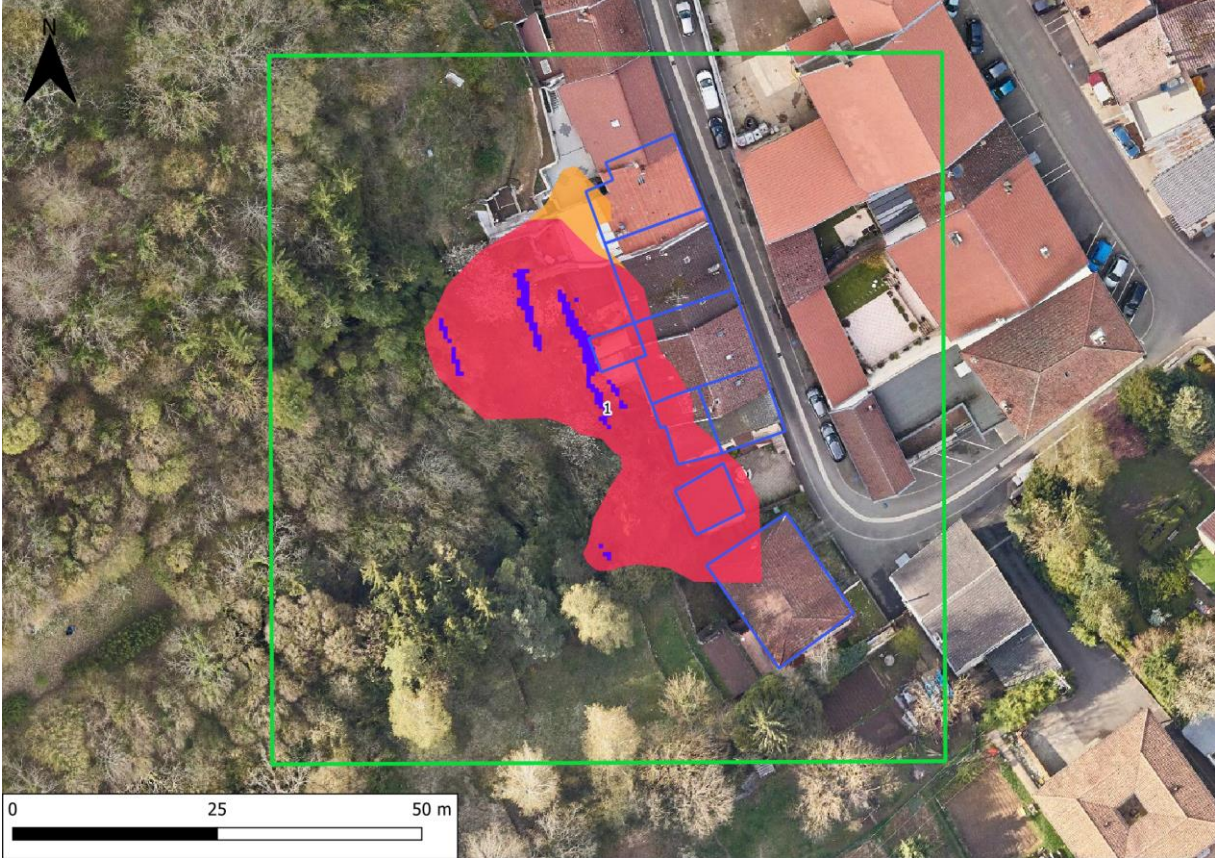
Secteur 1	
Localisation	Rue de la mairie

<p>Phénomènes : Un phénomène de mouvement de blocs calcaires du sous-sol remontant au début du 20<sup>ème</sup> siècle décrit oralement par 2 habitants de la rue (date incertaine).</p>	
<p><b>Les escarpements ne sont pas accessibles.</b></p> <p>Il est important de noter que de nombreux murs ont pu être identifiés derrière les habitations de la rue de la mairie au nord du secteur 1, il est donc possible que ces zones, situées dans la continuité, soient également des murs de soutènement. A proximité, un accès à la forêt a permis d'identifier des restes d'ouvrages anthropiques datant de la première guerre mondiale (ancien point stratégique, fortifications légères). La zone de départs potentiels la plus à l'ouest est sous couvert végétale, non accessible.</p> <p>La hauteur des escarpements potentiels est de 2 à 3 m d'après évaluation au MNT.</p> <p>A défaut de pouvoir caractériser ces zones et par mesure de sécurité, l'aléa attribué à ce secteur a été défini par rapport au scénario le plus contraignant observé sur la commune.</p>

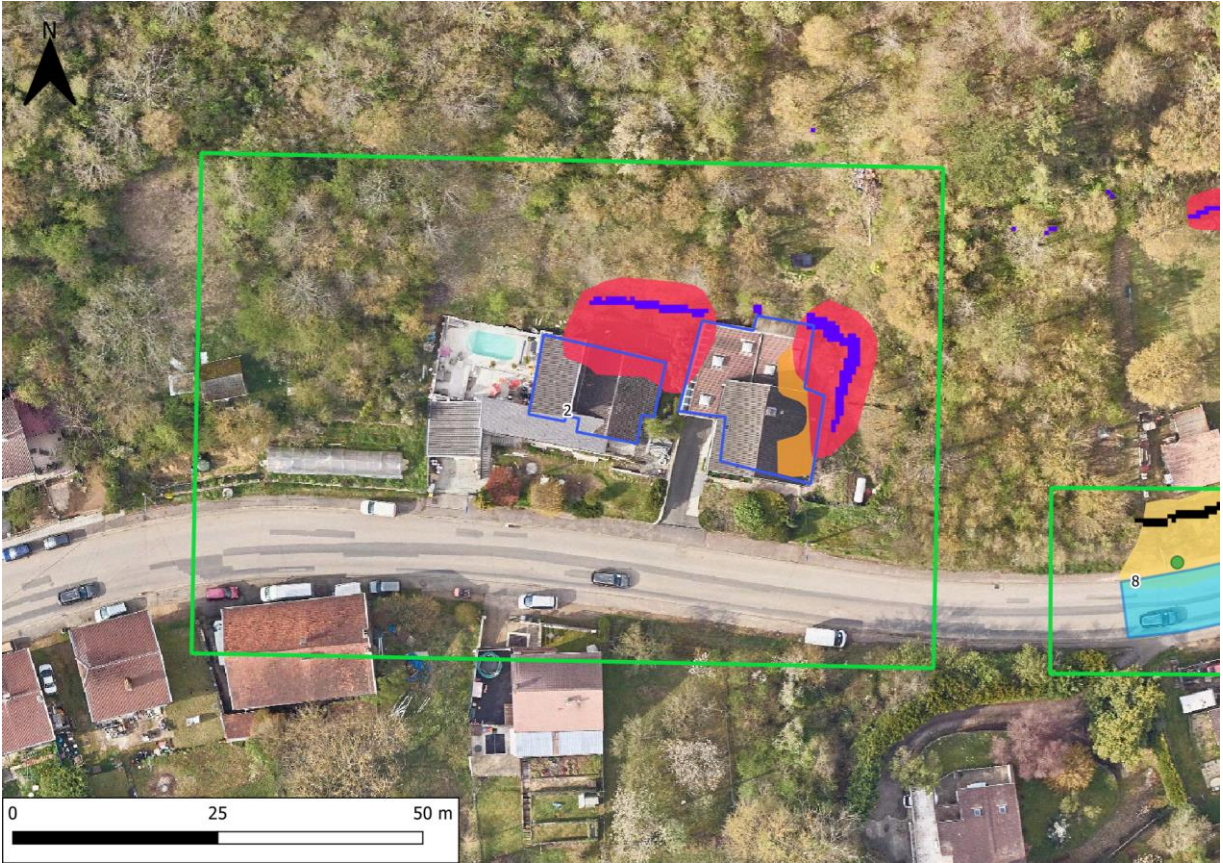
Phénomènes : aucun phénomène connu	
<p><b>Les escarpements ne sont pas accessibles.</b></p> <p>Léger aperçu de l'escarpement depuis la route, (escarpement altéré, allure brune terreuse). Hauteur de 4 m évaluée sur le MNT.</p> <p>A défaut de pouvoir caractériser ces zones et par mesure de sécurité, l'aléa attribué à ce secteur a été défini par rapport au scénario le plus contraignant observé sur la commune.</p>	
Aléa : Très élevé et élevé selon la propagation	Volume mobilisable : 1 m <sup>3</sup> à 10 m <sup>3</sup> Indice d'activité : 1/10 ans
Risque : 2 bâtiments impactés en priorité très forte	
Parades : Pas de proposition de parade à ce stade, en raison du besoin de reconnaissances complémentaires pour valider la présence d'escarpements derrière les habitations.

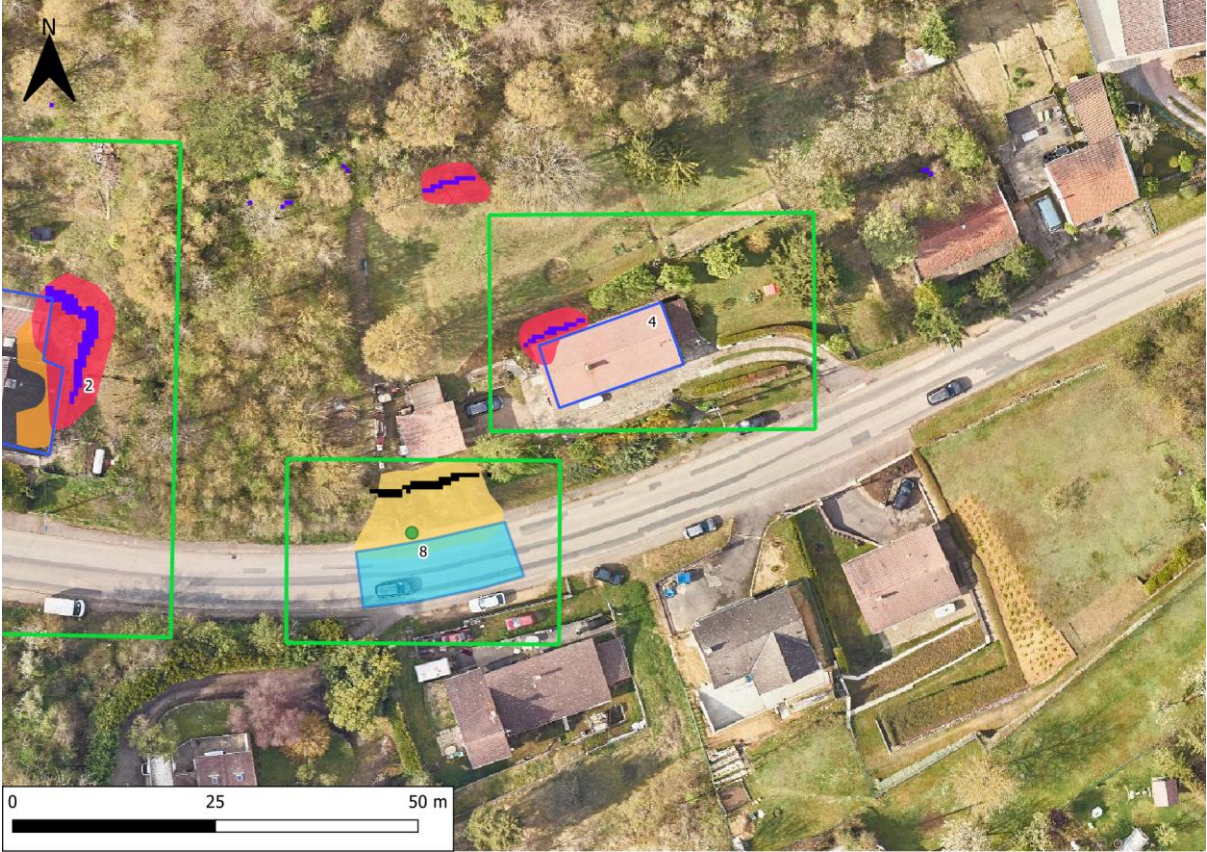
Phénomènes : aucun phénomène connu	
<p><b>L'escarpement n'est pas accessible.</b></p> <p>Il est important de noter que de nombreux murs en pierres sèches ont pu être identifiés derrière les habitations de la rue de Liverdun, il est possible que ce soit le cas dans ce secteur.</p> <p>Hauteur de l'escarpement évaluée à 2 m d'après le MNT.</p> <p>A défaut de pouvoir caractériser ces zones et par mesure de sécurité, l'aléa attribué à ce secteur a été défini par rapport au scénario le plus contraignant observé sur la commune.</p>	
Aléa : Très élevé	Volume mobilisable : 1 m <sup>3</sup> à 10 m <sup>3</sup> Indice d'activité : 1/10 ans
Risque : 1 bâtiment impacté en priorité très forte	
Parades : Pas de proposition de parade à ce stade, en raison du besoin de reconnaissances complémentaires pour valider la présence d'escarpements derrière les habitations.

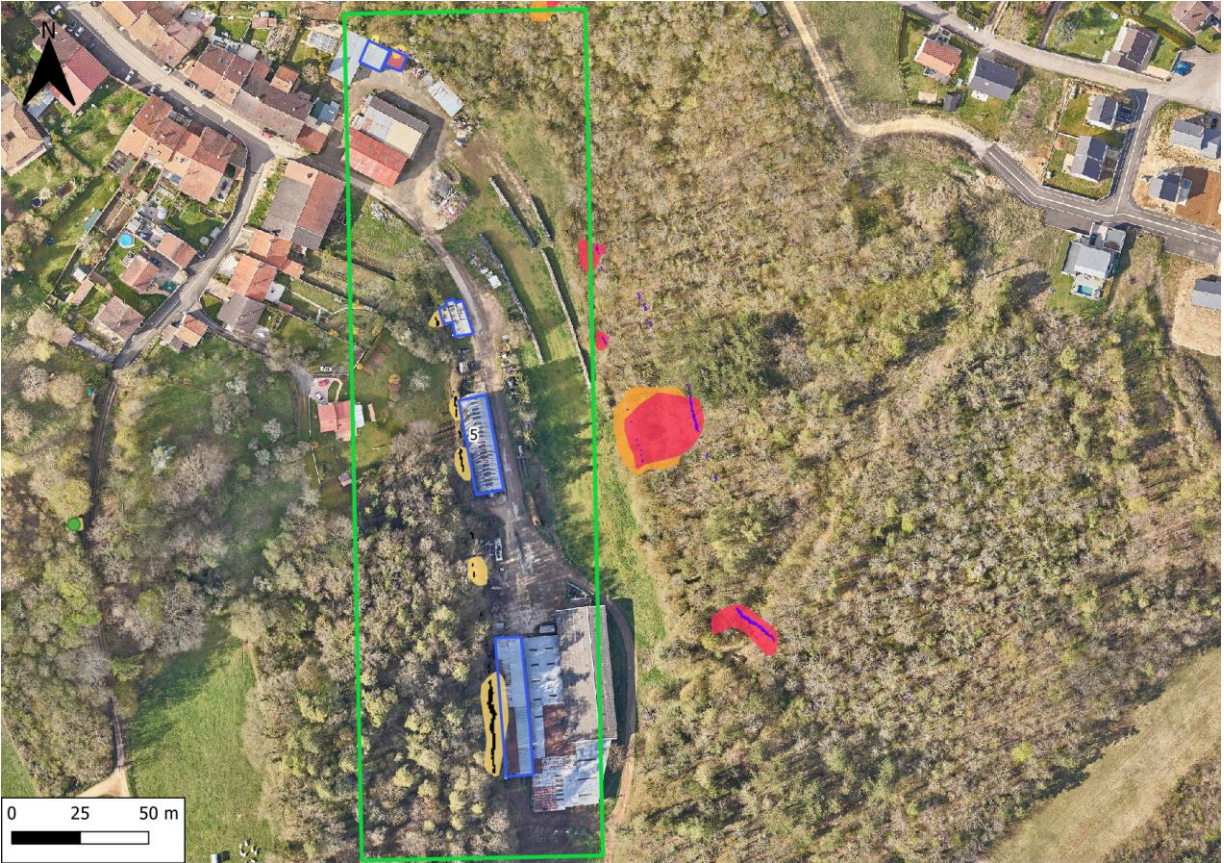
Phénomènes : aucun phénomène connu	
<p>Escarpement rocheux :</p> <p>Affleurements calcaire de 1 à 3 m de haut maximum sous couvert végétal, très fracturé créant des pierres de volume &lt; 0,05 m<sup>3</sup></p>	
Aléa : Modéré	<p>Volume mobilisable : &lt; 0, 05 m<sup>3</sup></p> <p>Indice d'activité : 1/an</p>
Risque : 5 bâtiments impactés en priorité forte	
<p>Parades :</p> <p>Il n'y a actuellement pas de parade sur ce secteur.</p> <p>La solution de parade à priori la plus adaptée, au vu des faibles volumes en jeu et de la faible hauteur des escarpements, serait un mur de soutènement ou du béton projeté, en veillant à assurer un drainage efficace.</p>

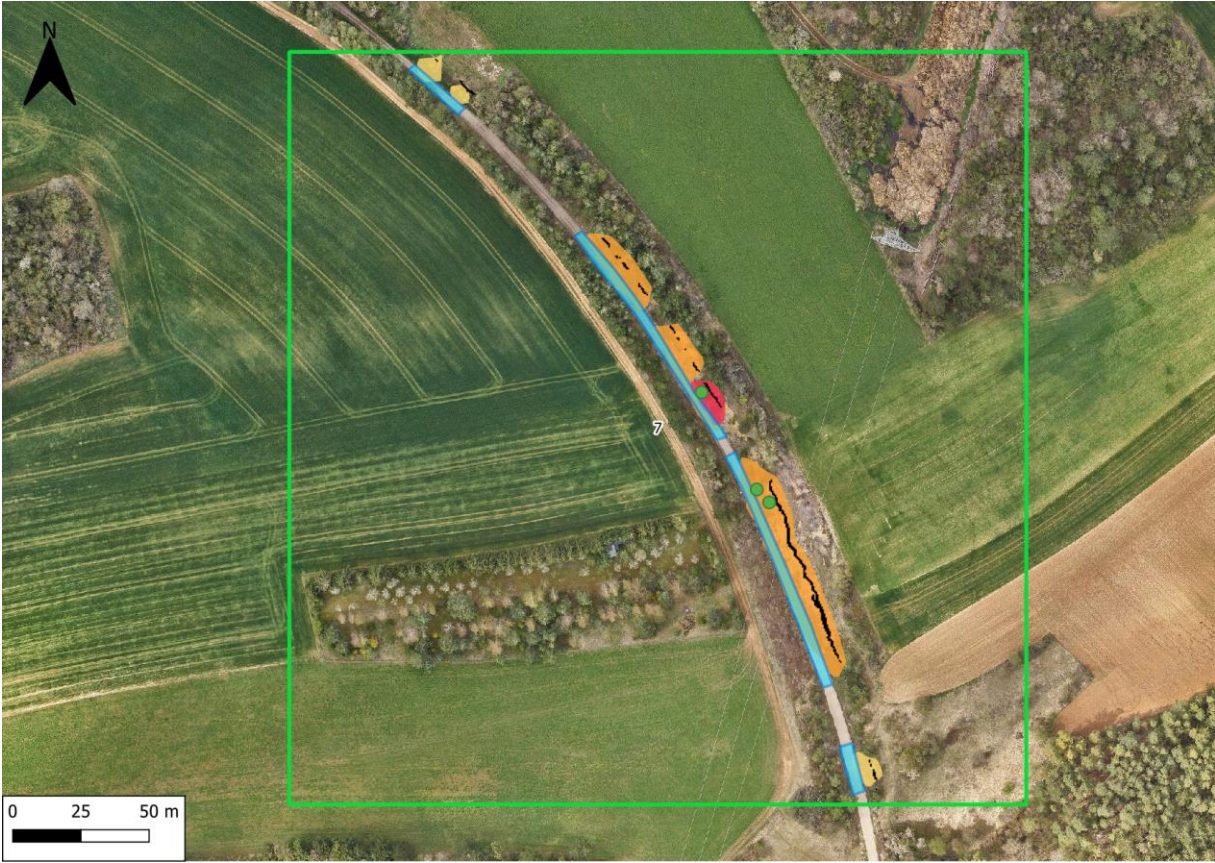
<p>Phénomènes : de multiples chutes de blocs ont été observés le long du chemin :</p> <ul style="list-style-type: none"> <li>• 3 blocs observés le long de la voie verte, côté est, de volume d'intensité faible compris entre 0,05 m<sup>3</sup> et 0,250 m<sup>3</sup> ;</li> </ul> <p>Nombreux blocs de volume inférieur 0,05 m<sup>3</sup></p>	
<p><b>Escarpement rocheux :</b></p> <p>Du point A5 à A8 : affleurements calcaires ponctuels de 1 à 2 m de hauteur débitant des pierres de volume inférieur à 0,05 m<sup>3</sup> majoritairement. Présence d'un bloc potentiellement mobilisable de volume &gt; 1 m<sup>3</sup> (fracturation transversale importante et début de bascule).</p> <p>Au point A4 : banc calcaire d'une puissance de 1 à 2 m sur un talus d'environ 2 m de haut. Altération du banc inférieur menant à un surplomb du banc le plus induré. Fracturations obliques et transversales induisant des blocs potentiellement mobilisables de volumes inférieurs à 0,25 m<sup>3</sup> jusqu'au mètre cube.</p>

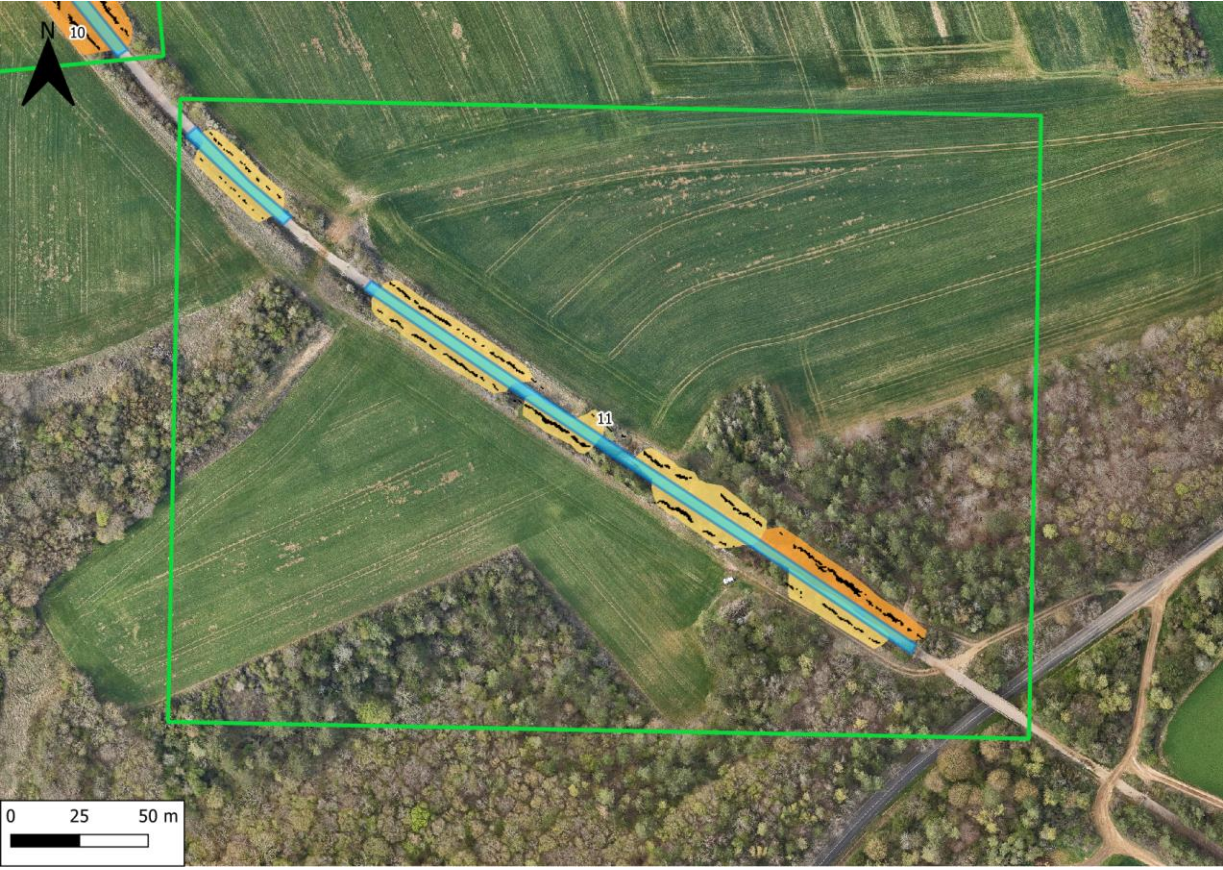
Phénomènes : Aucun phénomène connu	
<p>Escarpement rocheux :</p> <p>Affleurements calcaire de 2 m de hauteur, altéré et créant des blocs &lt; 0,05 m<sup>3</sup>.</p> <p>2 blocs de volume inférieur à 0,05 m<sup>3</sup> potentiellement mobilisables au niveau du point A13.</p>	
Aléa : Elevé et modéré	<p>Les volumes mobilisables sont de l'ordre de :</p> <p>Inférieur à 0,05 m<sup>3</sup> (indice d'activité 1/an)</p> <p>Entre 0,05 m<sup>3</sup> et 0,25 m<sup>3</sup> (indice d'activité 1/10 ans)</p>
Risque : 237 m de linéaire de chemin dont 65 m en priorité moyenne	
<p>Parades :</p> <p>Maintien de la végétation sur les zones de propagation ;</p> <p>Au vu de la configuration du site, il peut être envisagé d'effectuer des purges régulières de la paroi (inspection tous les 1-2 ans et purges en fonction des besoins);</p> <p>Ou bien de mettre en place des filets plaqués sur les affleurements.</p>

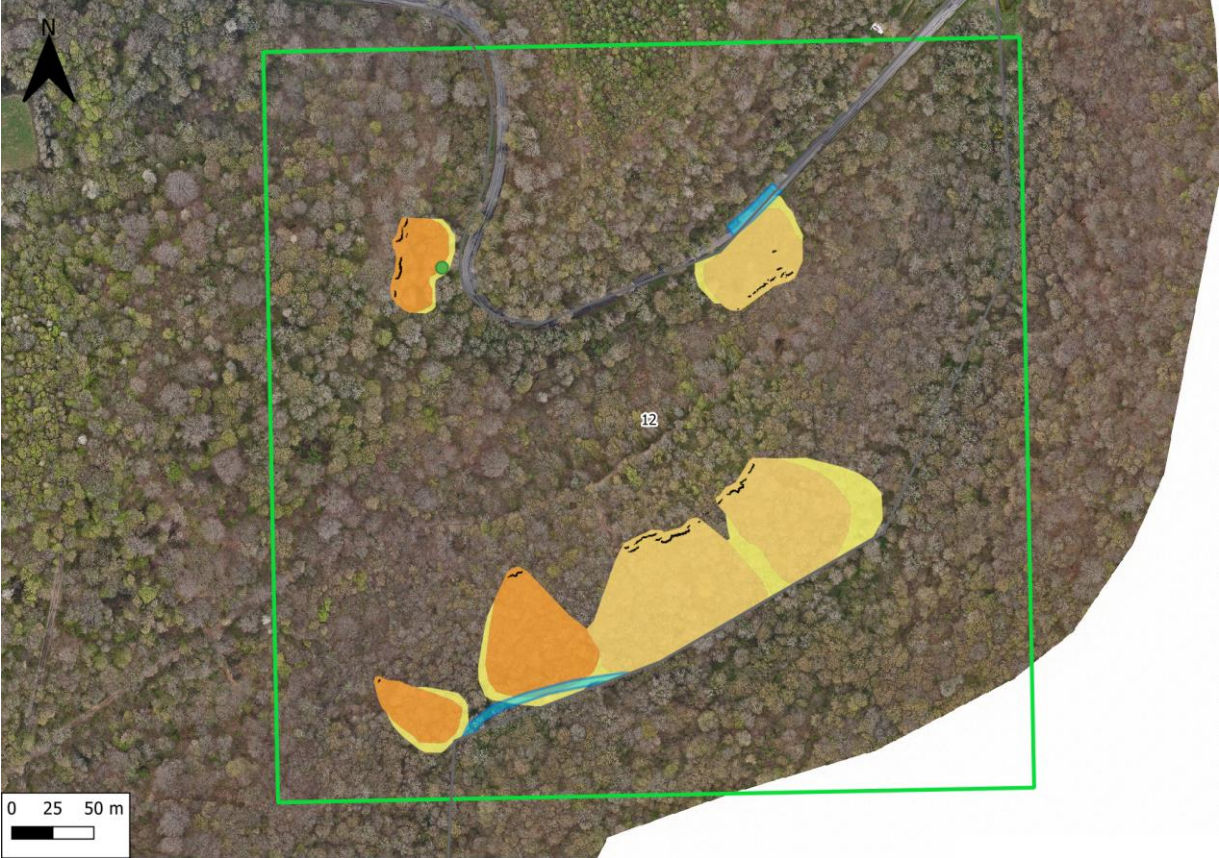
Phénomènes : Aucun phénomène connu	
<p>Escarpement rocheux :</p> <p>A60 : affleurement calcaire de 3 m de hauteur, surplombant un pierrier recouvert de mousse et de jeunes arbres (avec des blocs potentiellement remobilisables), création de blocs &lt; 0,05 m<sup>3</sup>.</p> <p>A61 et A62 : affleurement calcaire de 3 à 4 m de hauteur, présence de surfaces d'arrachement fraîches de blocs &lt; 0,05 m<sup>3</sup>.</p> <p>A63 : affleurement calcaire de 2 m de hauteur, bloc &gt; 1 m<sup>3</sup> fracturé transversalement initiant un potentiel basculement. La base de ce bloc s'altère et se fracture en blocs &lt; 0,05 m<sup>3</sup>.</p>	
Aléa : Elevé, modéré et faible	<p>Les volumes mobilisables sont de l'ordre de :</p> <p>Inférieur à 0,05 m<sup>3</sup> (indice d'activité 1/an)</p> <p>Entre 1 m<sup>3</sup> et 10 m<sup>3</sup> (indice d'activité 1/100 ans)</p>

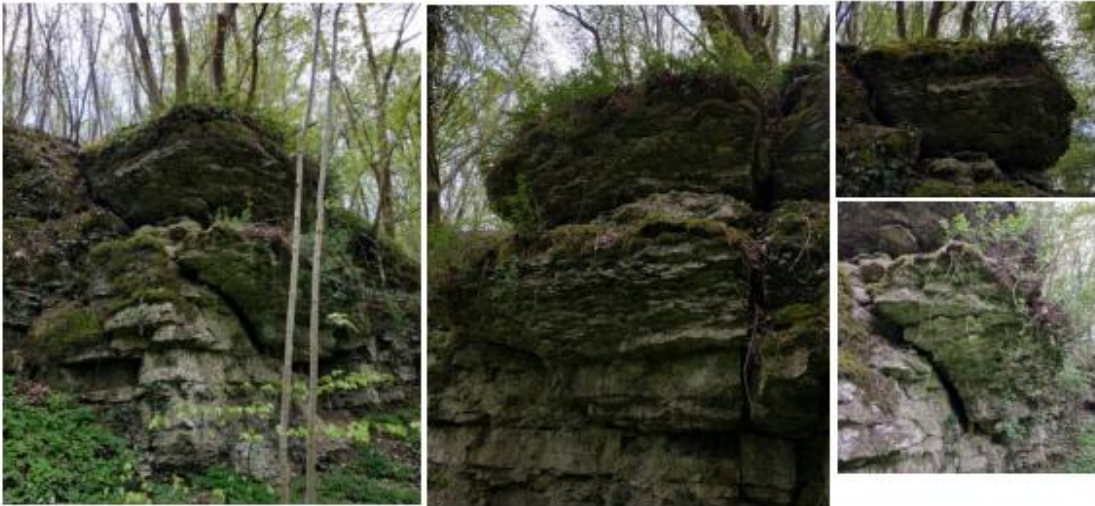
Géométrie		
Hauteur	4 m	
Volume total estimé	1 ≤ V < 10 m <sup>3</sup>	
Volume unitaire	1 ≤ V < 10 m <sup>3</sup> et < 0,05 m <sup>3</sup>	
Indice d'intensité	<b>Elevé / Très faible</b>	
Mode de rupture		
Mécanisme de rupture	Basculement / Glissement plan	
Fracturation principale	Oblique transversale ouverte d'une dizaine de cm, recoupée par une fracturation verticale rentrant dans le massif	
Facteurs de prédisposition	Végétation, eau, pesanteur	
Facteurs aggravants	Gel - dégel, racines	
Blocs dans la pente	Pierres < 0,05 m <sup>3</sup>	
Indice d'activité	<b>Moyen (10 ans) / Fort (1 an)</b>

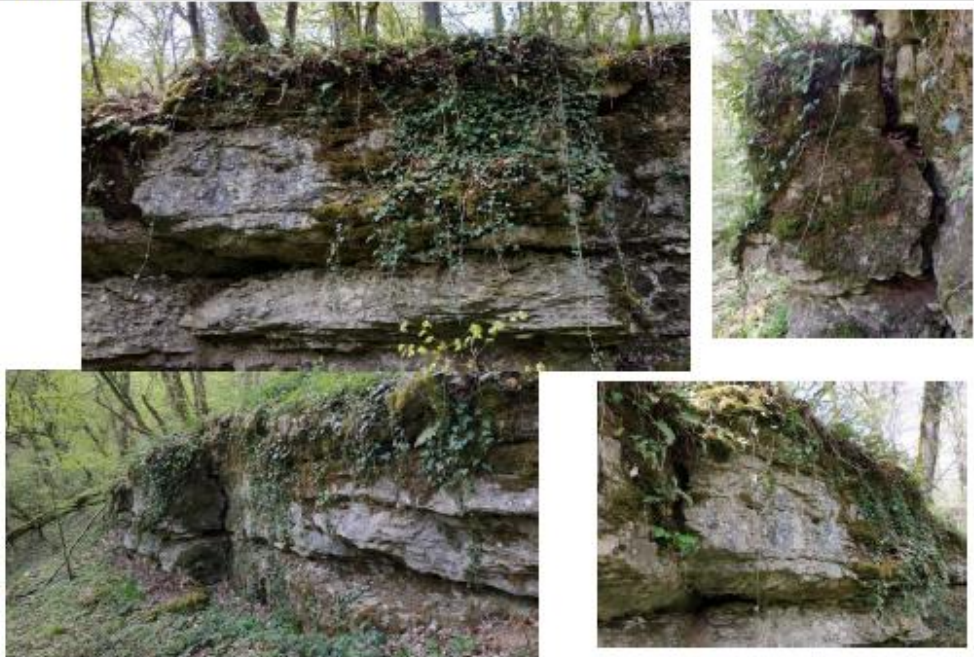
Géométrie		
Hauteur	entre 2 et 4 m	
Volume total estimé	1 ≤ V < 10 m <sup>3</sup>	
Volume unitaire	1 ≤ V < 10 m <sup>3</sup> et < 0,05 m <sup>3</sup>	
Indice d'intensité	<b>Elevé</b> / Très faible	
Mode de rupture		
Mécanisme de rupture	Basculement	
Fracturation principale	Verticale transversale ouverte de 5 à 10 cm, comblement de terre dans la fracture.	
Facteurs de prédisposition	Végétation, eau, pesanteur	
Facteurs aggravants	Gel - dégel, racines	
Blocs dans la pente	Pierres < 0,05 m <sup>3</sup>	
Indice d'activité	<b>Faible (100 ans)</b> / Fort (1 an)

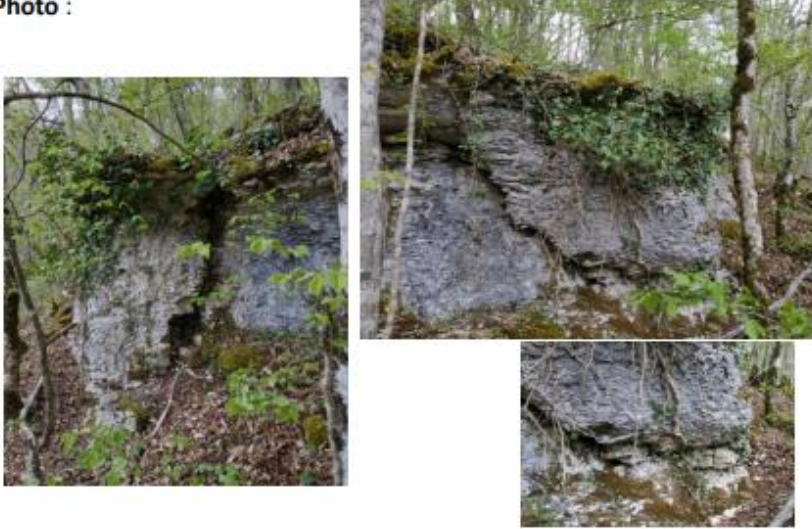
<p>Bloc B15 , fracturation verticale et oblique dans le sens du pendage, à 100 ans. La base du bloc est altéré et débite en bloc &lt; 50 L.</p>		
Géométrie		
Hauteur	2 m	
Volume total estimé	1 ≤ V < 10 m <sup>3</sup>	
Volume unitaire	1 ≤ V < 10 m <sup>3</sup> et < 0,05 m <sup>3</sup>	
Indice d'intensité	<b>Elevé / Très faible</b>	
Mode de rupture		
Mécanisme de rupture	Basculement / glissement	
Fracturation principale	Fracturation verticale et oblique dans le sens du pendage	
Facteurs de prédisposition	Végétation, eau, pesanteur	
Facteurs aggravants	Gel - dégel, racines	
Blocs dans la pente	Pierres < 0,05 m <sup>3</sup>	
Indice d'activité	<b>Faible (100 ans) / Fort (1 an)</b>

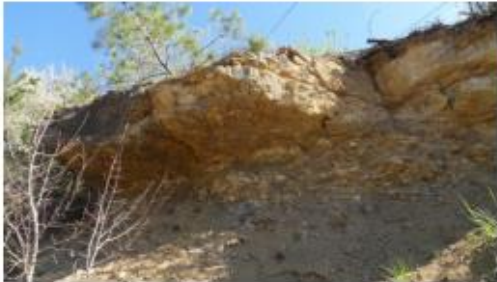
Géométrie		
Hauteur	2 m	
Volume total estimé	0,25 ≤ V < 1 m <sup>3</sup>	
Volume unitaire	0,25 ≤ V < 1 m <sup>3</sup> , 0,05 ≤ V < 0,25 m <sup>3</sup> et V ≤ 0,05 m <sup>3</sup>	
Indice d'intensité	Moyen / Faible / Très faible	
Mode de rupture		
Mécanisme de rupture	Basculement	
Fracturation principale	Verticale transversale	
Facteurs de prédisposition	Végétation, eau, pesanteur	
Facteurs aggravants	Gel - dégel, racines, altération et départs du banc inférieur	
Blocs dans la pente	Pierres < 0,05 m <sup>3</sup> et phénomène d'intensité faible

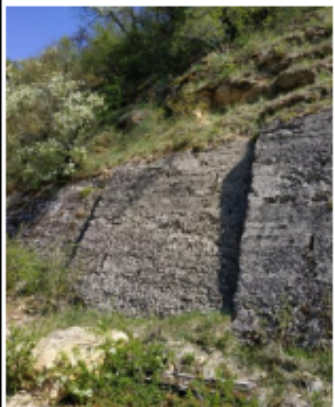
<p>P6 : 500 L</p> </div> <div style="text-align: center;">

<small>Géosciences pour une terre durable</small>
FICHE DE SITE	Date : 27/04/2021	ID : A26, P6, P7
Localisation / Description		
<b>Profil : B</b>		
<b>Propagation / sol Propagation : pente altérée, menant à un chemin vert fréquenté, en amont de la voie ferrée, la propagation dépasse le chemin par endroit, nombreux blocs dans grillage</b>		
<b>Formation Géol : Banc calcaire induré sus-jacent à un banc altéré, provoquant un basculement</b>		
<b>Photo :</b>		
<div style="display: flex; justify-content: space-around;"> <div style="text-align: center;">

Indice d'intensité	Moyen / Faible / Très faible	
Mode de rupture		
Mécanisme de rupture	Basculement	
Fracturation principale		
Facteurs de prédisposition	Végétation, eau, pesanteur	
Facteurs aggravants	Gel - dégel, racines, altération et départs du banc inférieur	
Blocs dans la pente	Pierres < 0,05 m <sup>3</sup> et phénomènes d'intensité faible à moyen	
Indice d'activité	Faible (10 ans) / Moyen (10 ans) / Fort (1 an)

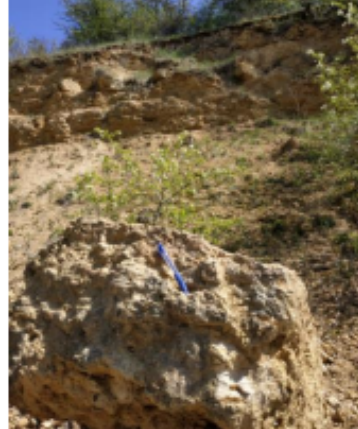
<p>P7 : &lt; 250 L</p> </div> </div>		
Géométrie		
Hauteur	10 à 15 m, entre 2 et 4 m pour le banc produisant des blocs	
Volume total estimé	0,25 ≤ V < 1 m <sup>3</sup>	
Volume unitaire	0,25 ≤ V < 1 m <sup>3</sup> , 0,05 ≤ V < 0,25 m <sup>3</sup> et V ≤ 0,05 m <sup>3</sup>

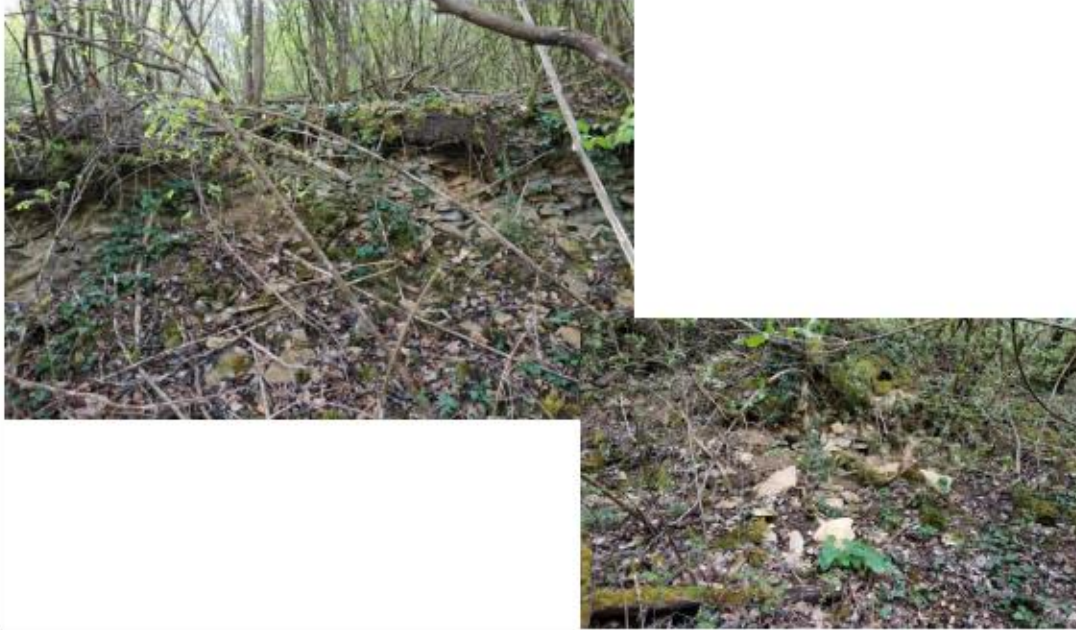
Géométrie		
Hauteur	1 m	
Volume total estimé	$V \leq 0,05 \text{ m}^3$	
Volume unitaire	$V \leq 0,05 \text{ m}^3$	
Indice d'intensité	Très faible	
Mode de rupture		
Mécanisme de rupture	Altération / Glissement	
Fracturation principale	Multiples, les blocs sont déjà désunis	
Facteurs de prédisposition	Végétation, eau	
Facteurs aggravants	Racines, altération	
Blocs dans la pente	Pierres < 0,05 m <sup>3</sup>	
Indice d'activité	Fort (1 an)

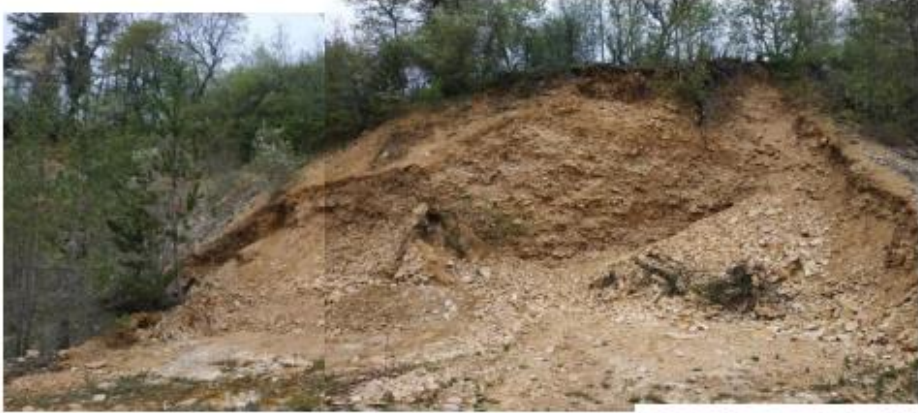
Géométrie		
Hauteur	8 à 10 m	
Volume total estimé	$V \leq 0,05 \text{ m}^3$	
Volume unitaire	$V \leq 0,05 \text{ m}^3$	
Indice d'intensité	Très faible	
Mode de rupture		
Mécanisme de rupture	Altération / Glissement	
Fracturation principale		
Facteurs de prédisposition	Végétation, eau	
Facteurs aggravants	Racines, altération	
Blocs dans la pente	Eboulis de pierres < 0,05 m <sup>3</sup>	
Indice d'activité	Fort (1 an)
