# Commune de Pierre-Percée

## Étude relative aux phénomènes d'éboulements rocheux

Dossier 2009-65-132

Décembre 2010

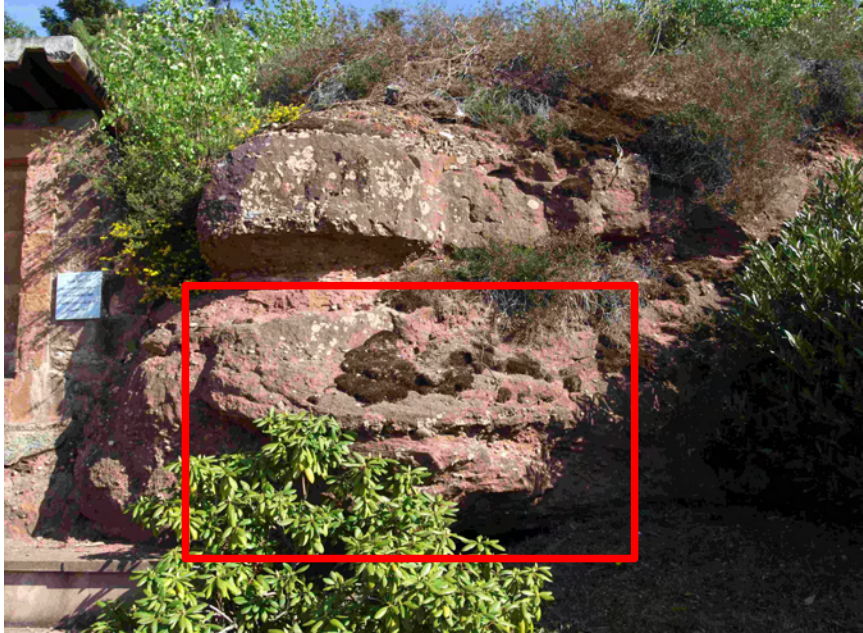
<b>Instabilité 3</b>			
<b>Type d'instabilité</b>	Banc en surplomb	<b>Description</b> - Nature du matériau - Dimension - Volume - Position dans le versant	conglomérat 1,8 m x 1,5 m x 0,7 m 1,8 m <sup>3</sup> en pied de paroi

<p>Ce banc est sous cavé. Il mesure 1,80 m de longueur pour 1,5 m de hauteur. Il est découpé par une fissure arrière ouverte sur son flanc sud. Son niveau d'aléa est estimé modéré sur le moyen terme. En cas d'éboulement, sa propagation n'excèdera pas non plus 5 m à partir du pied de la paroi.</p>			
<b>Qualification de l'aléa de rupture</b>	Modéré sur le moyen terme		
<b>Type de parades éventuelles</b>	purge / ancrage

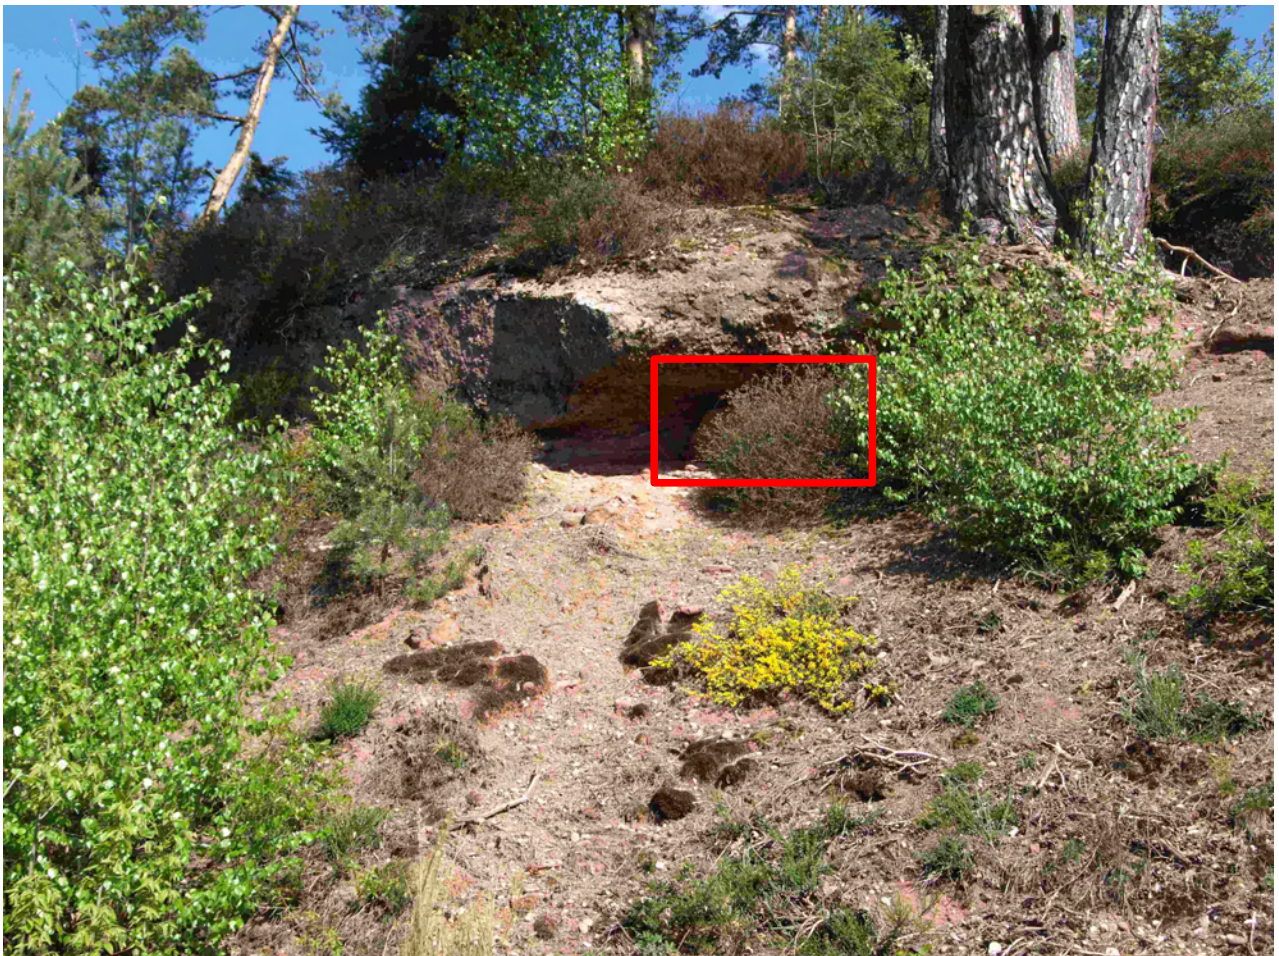
<b>Instabilité 7</b>			
<b>Type d'instabilité</b>	Banc en surplomb	<b>Description</b> - Nature du matériau - Dimension - Volume - Position dans le versant	conglomérat 1 m x 0,3 m x 0,2 m 0,05 m <sup>3</sup> crête de versant

<p>A l'amont d'un petit bâtiment présent dans le cimetière se trouve un banc massif sous cavé sur 1 m de profondeur. Le banc est légèrement incliné vers l'aval mais il ne montre aucune fracturation défavorable. Un bloc de 15 dm<sup>3</sup> s'est, par contre, récemment détaché du sous cavage et s'est propagé jusque contre le mur du cimetière. Dans le sous cavage, à côté de la cicatrice laissée par l'éboulement, un autre bloc est sur le point de s'ébouler. Il a une longueur de 1 m, une hauteur de 0,3 m et une épaisseur de 0,2 m.</p>			
<b>Qualification de l'aléa de rupture</b>	Élevé sur le moyen terme		
<b>Type de parades éventuelles</b>	purge

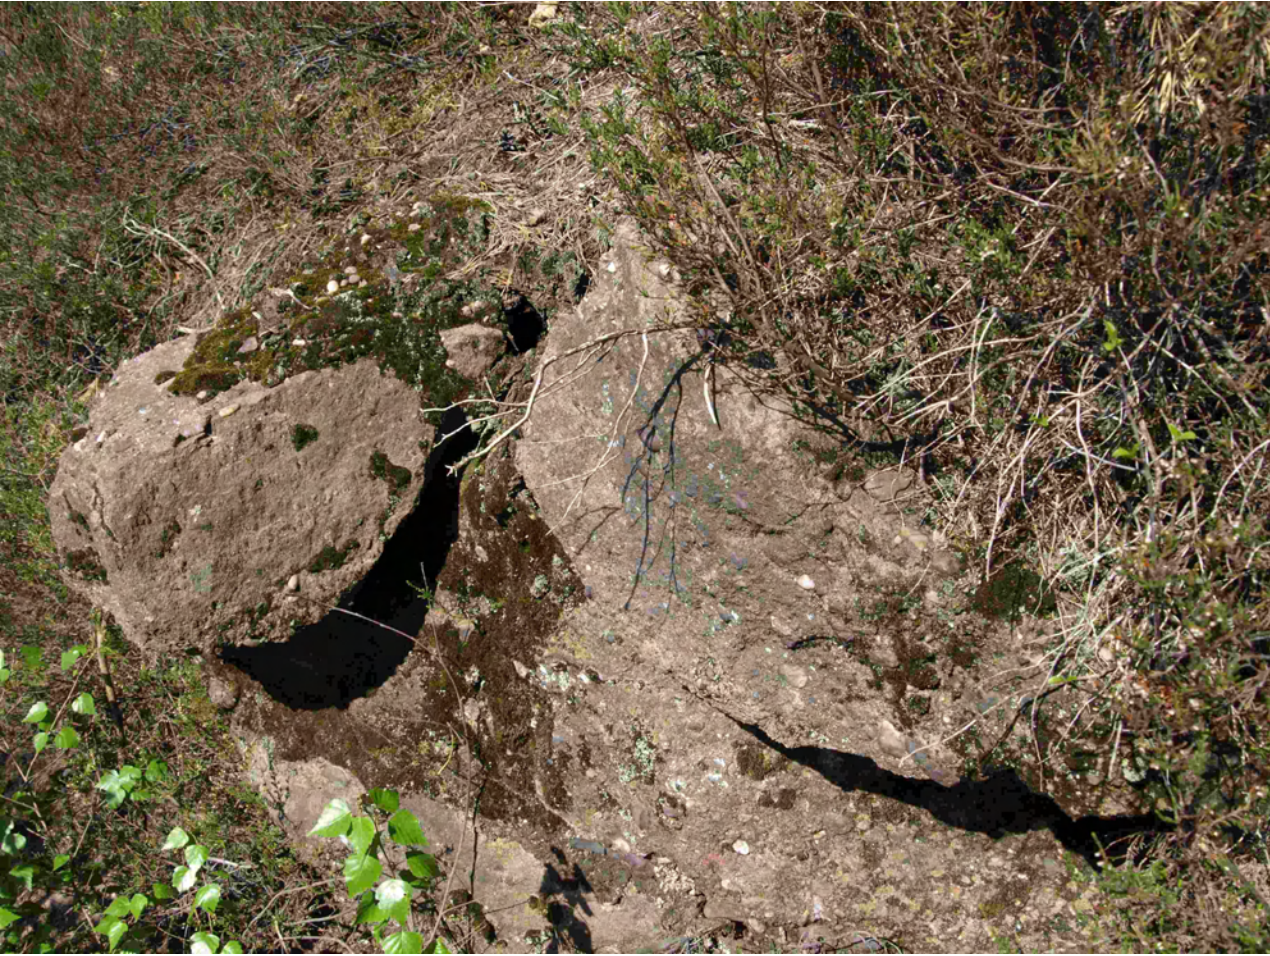
<b>Instabilité 8</b>			
<b>Type d'instabilité</b>	2 blocs en surplomb	<b>Description</b> - Nature du matériau - Dimension - Volume - Position dans le versant	conglomérat (0,5 m x 0,4 m x 0,3 m) x2 2 x 0,05 m <sup>3</sup> crête de versant

<p>Ces deux rochers sont complètement désolidarisés du massif sur lequel ils reposent en surplomb. En cas d'éboulement, ils devraient se propager jusqu'au mur du cimetière qui pourrait être endommagé.</p>			
<b>Qualification de l'aléa de rupture</b>	Élevé sur le court terme		
<b>Type de parades éventuelles</b>	purge

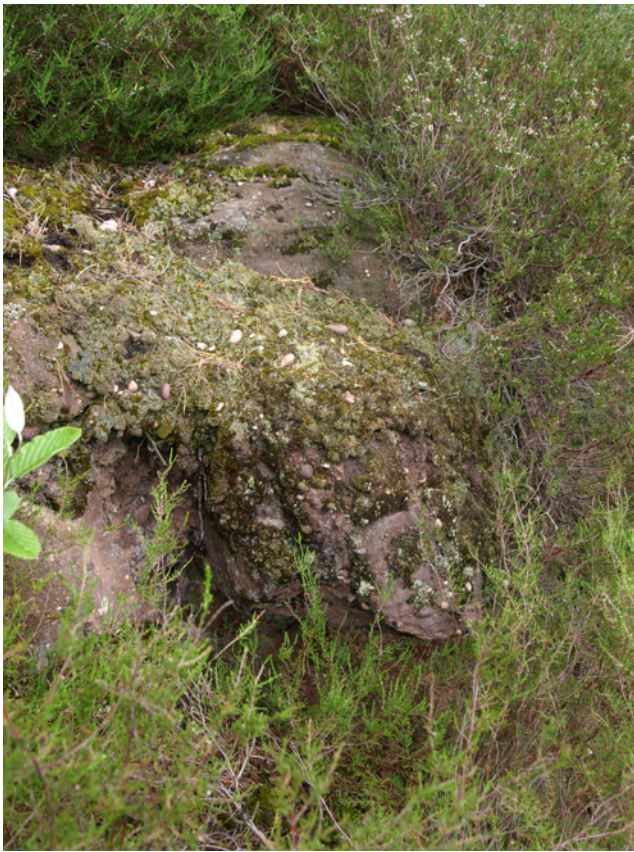
<b>Instabilité 9</b>			
<b>Type d'instabilité</b>		<b>Description</b> - Nature du matériau - Dimension - Volume - Position dans le versant	grès 1 m x 1 m x 1 m 1 m <sup>3</sup> mi versant

<p>Ce rocher de 1 m<sup>3</sup> est sous cavé sur 0,5 m. Une fissure arrière ouverte le découpe du massif. Un arbuste a pris racines dans cette fissure. Le niveau d'aléa d'éboulement du bloc est estimé élevé sur le court ou le moyen terme. En cas de départ, il devrait se propager jusqu'au mur du cimetière qu'il devrait endommager.</p>			
<b>Qualification de l'aléa de rupture</b>		Élevé sur le court terme	
<b>Type de parades éventuelles</b>		purge avec protection du mur à l'aval

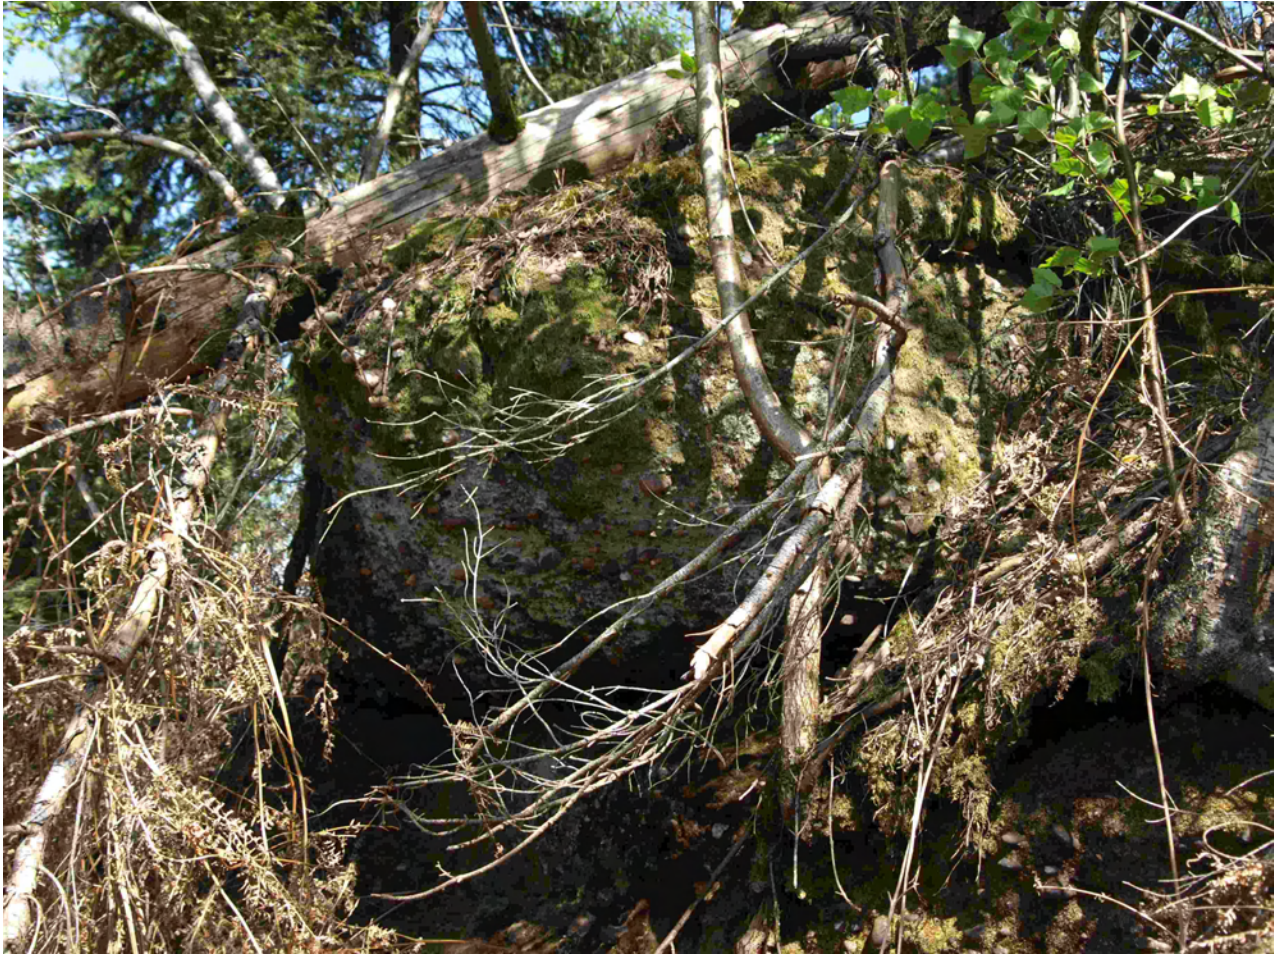
<b>Instabilité 10</b>			
<b>Type d'instabilité</b>	banc en surplomb	<b>Description</b> - Nature du matériau - Dimension - Volume - Position dans le versant	conglomérat 1,2 m x 1 m x 1 m 1,2 m <sup>3</sup> crête de versant

<p>Ce rocher a une longueur de 1,2 m pour une hauteur et une épaisseur de 1 m. Le sous cavage est profond de 80 cm. En cas d'éboulement, sa propagation devrait être relativement restreinte. Sa hauteur de chute n'excède pas 1 m et le versant au pied du rocher a une pente très faible sur un sol meuble.</p>			
<b>Qualification de l'aléa de rupture</b>	Élevé sur le moyen terme		
<b>Type de parades éventuelles</b>	purge ou ancrage

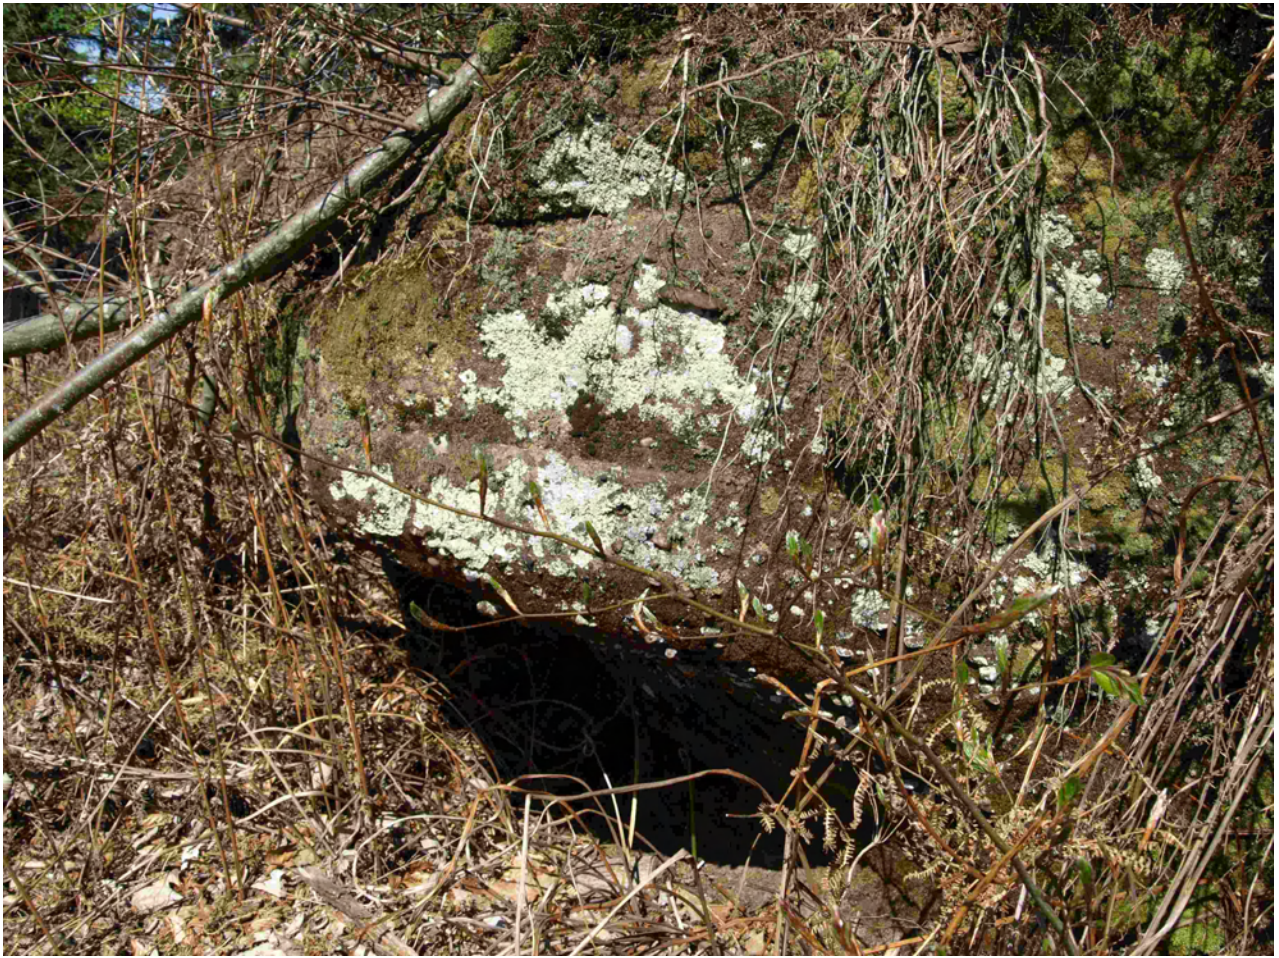
<b>Instabilité 11</b>			
<b>Type d'instabilité</b>	becquet en surplomb	<b>Description</b> - Nature du matériau - Dimension - Volume - Position dans le versant	conglomérat  5 m <sup>3</sup> crête de versant

<p>A l'extrémité sud d'une petite falaise haute de 5 à 6 m, un petit éperon d'environ 5 m<sup>3</sup> est mis en surplomb par un sous-cavage profond de 70 cm.</p>			
<b>Qualification de l'aléa de rupture</b>		Très faible sur le long terme	
<b>Type de parades éventuelles</b>		ancrages

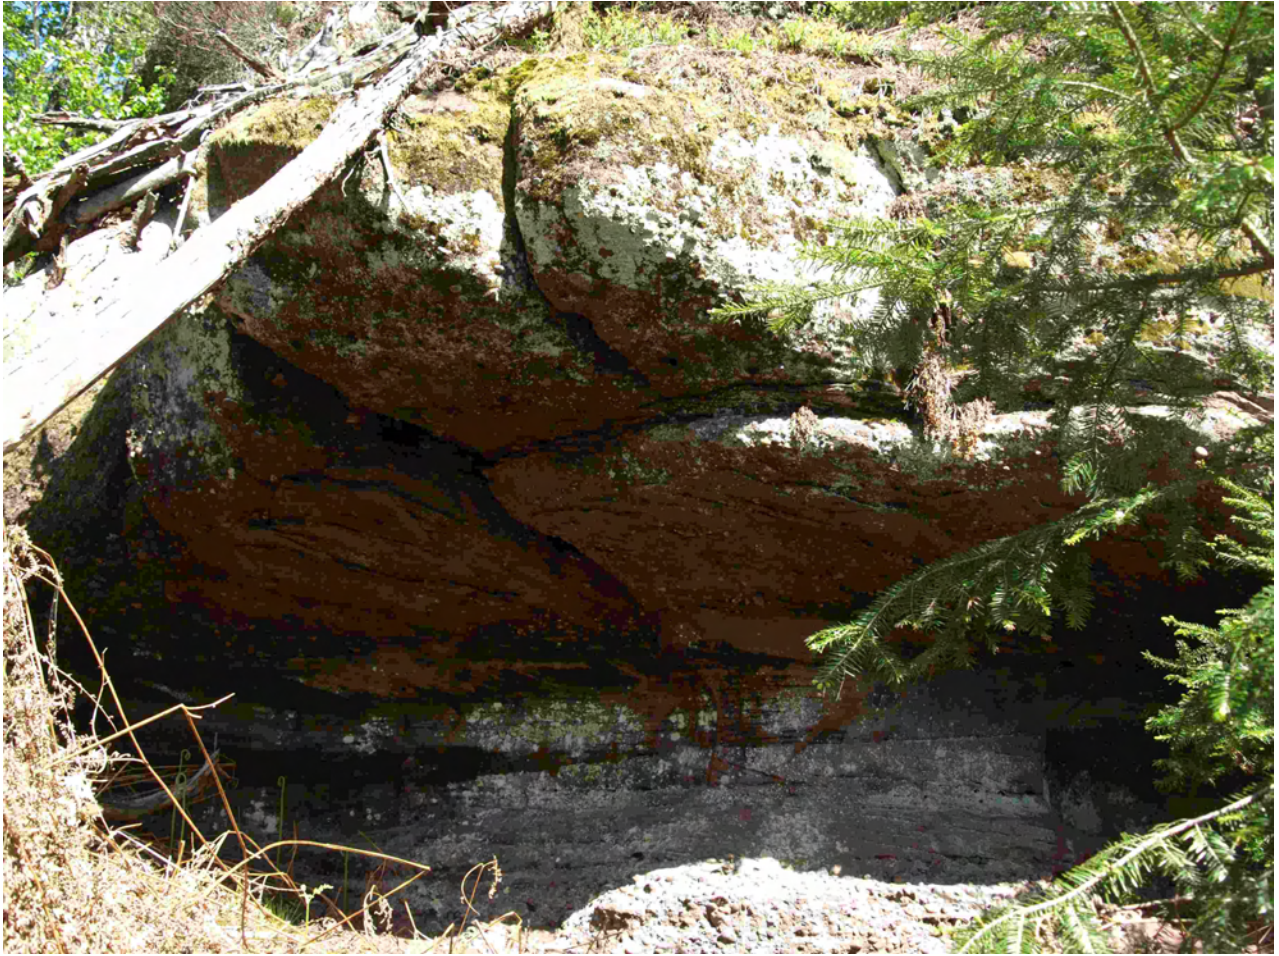
<b>Instabilité 12</b>			
<b>Type d'instabilité</b>	éperon fracturé en surplomb	<b>Description</b> - Nature du matériau - Dimension - Volume - Position dans le versant	conglomérat - 15 m <sup>3</sup> crête de versant

<p>Cet éperon en surplomb fait environ 15 m<sup>3</sup>. Il est fracturé longitudinalement par 3 plans orientés N 105°, 90°. Le sous cavage à sa base fait 2 à 3 m de profondeur. En cas d'éboulement, il devrait se fracturer en éléments de 1 à 2 m<sup>3</sup>. Le niveau d'aléa d'occurrence de l'éboulement est estimé faible sur le long terme.</p>			
<b>Qualification de l'aléa de rupture</b>		Faible sur le long terme	
<b>Type de parades éventuelles</b>		contrefort

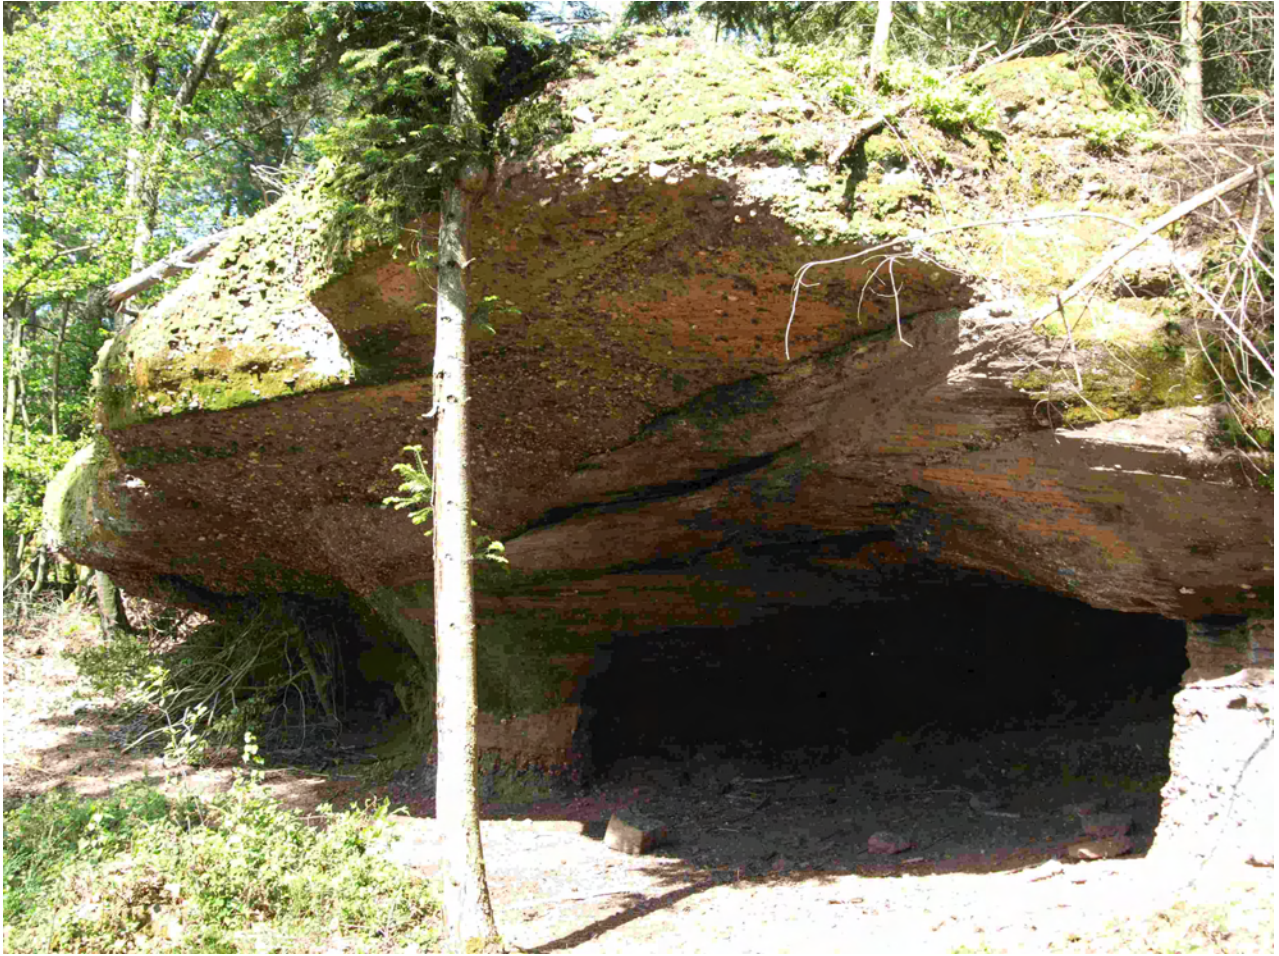
<b>Instabilité 15</b>			
<b>Type d'instabilité</b>	banc massif en surplomb	<b>Description</b> - Nature du matériau - Dimension - Volume - Position dans le versant	conglomérat 12 m x 4 m x 2 m 96 m <sup>3</sup> crête de versant

<p>Ce banc est affecté par un impressionnant surplomb. Il fait environ 12 m de longueur. Le banc en surplomb a une épaisseur comprise entre 1,5 et 2 m. Le sous cavage a une profondeur comprise entre 3 et 4 m et une hauteur maximale de 2,5 m. Une petite colonne constitue un appui intermédiaire. A l'arrière, le banc est massif. Il va en s'épaississant progressivement. Aucune fracturation susceptible de compromettre la stabilité de l'ensemble n'est perceptible. Le niveau d'aléa d'éboulement de ce banc est estimé faible sur le long terme.</p>			
<b>Qualification de l'aléa de rupture</b>		Faible sur le long terme	
<b>Type de parades éventuelles</b>		contrefort

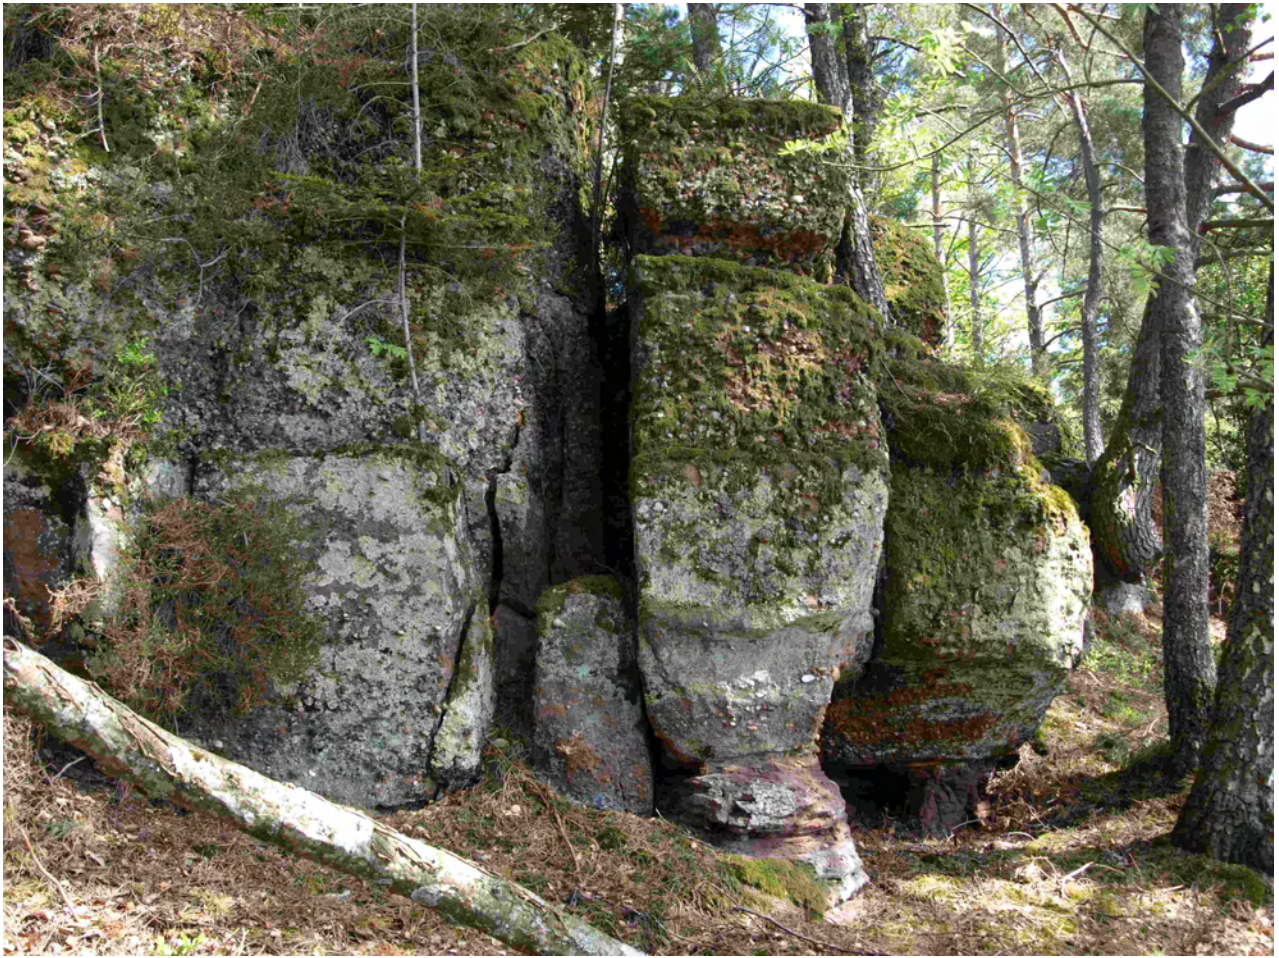
<b>Instabilité 16</b>			
<b>Type d'instabilité</b>	banc fracturé en surplomb	<b>Description</b> - Nature du matériau - Dimension - Volume - Position dans le versant	conglomérat (2 m x 2 m x 0,8 m) x 2 6,4 m <sup>3</sup> crête de versant

<p>A ce niveau le banc de conglomérat a une hauteur de 4 m. Il est découpé en tranches de 80 cm d'épaisseur par une fracturation d'orientation N 120°, 90°. Les deux tranches les plus exposées à un risque d'éroulement font 2 m x 2 m x 0,8 m. Elles sont sous cavées. Un arbre a pris racines dans les fissures arrière. Leur niveau d'aléa d'éboulement est estimé moyen à élevé sur le long terme.</p>			
<b>Qualification de l'aléa de rupture</b>		Elevé sur le long terme	
<b>Type de parades éventuelles</b>		contrefort ou abattage

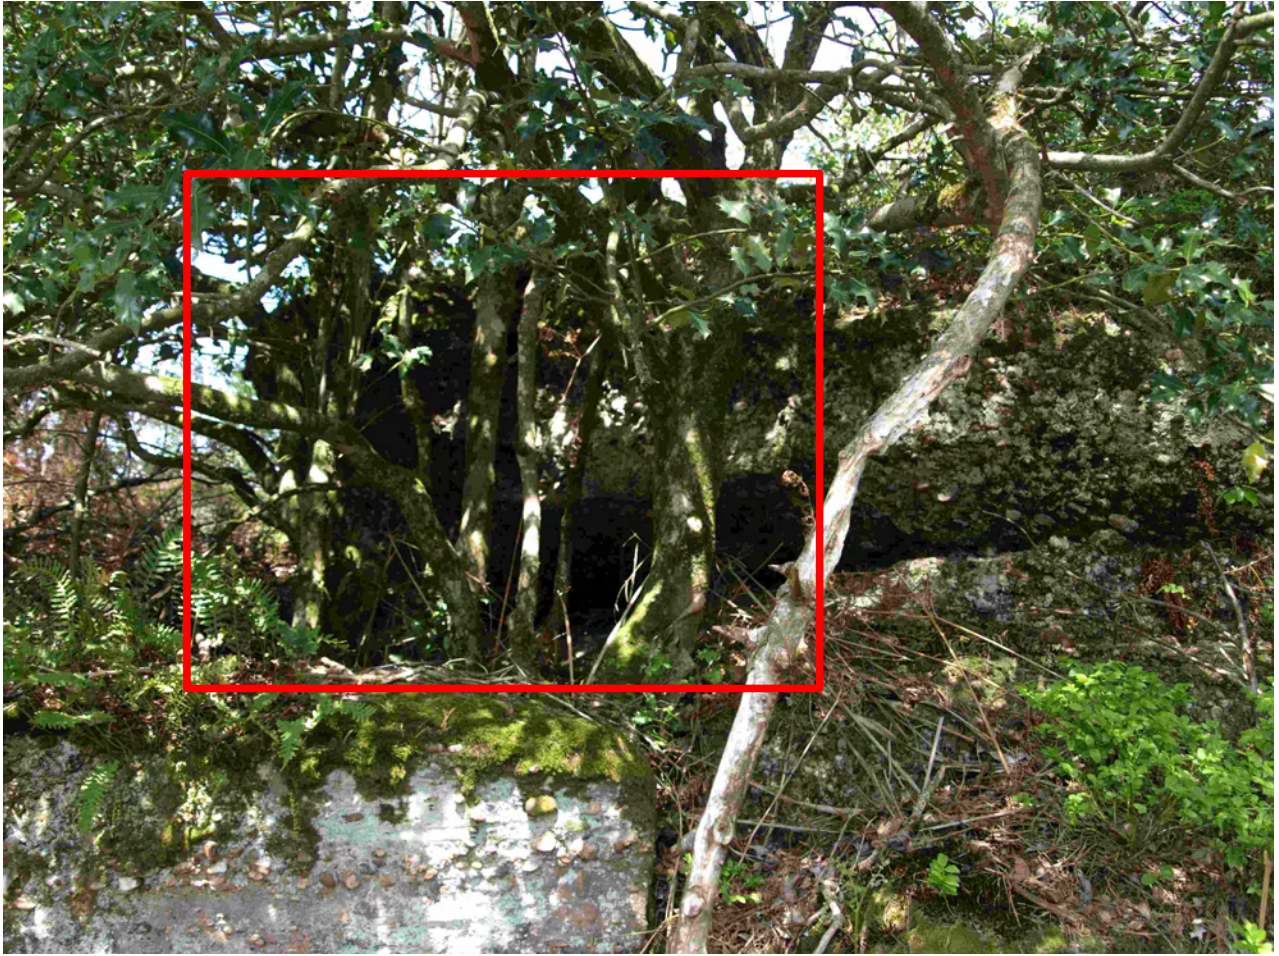
<b>Instabilité 17</b>			
<b>Type d'instabilité</b>	banc massif en surplomb	<b>Description</b> - Nature du matériau - Dimension - Volume - Position dans le versant	conglomérat 4 m x 1,5 m x 1,5 m 9 m <sup>3</sup> crête de versant

<p>Ce banc sous cavé masqué par un bosquet d'arbres fait entre 5 et 10 m<sup>3</sup>. Une fissure ouverte le découpe sur le flanc sud. Il est solidaire du massif sur son flanc nord et de ce fait son niveau d'aléa d'éboulement est estimé très faible sur le long terme.</p>			
<b>Qualification de l'aléa de rupture</b>	Très faible sur le long terme		
<b>Type de parades éventuelles</b>	ancrage

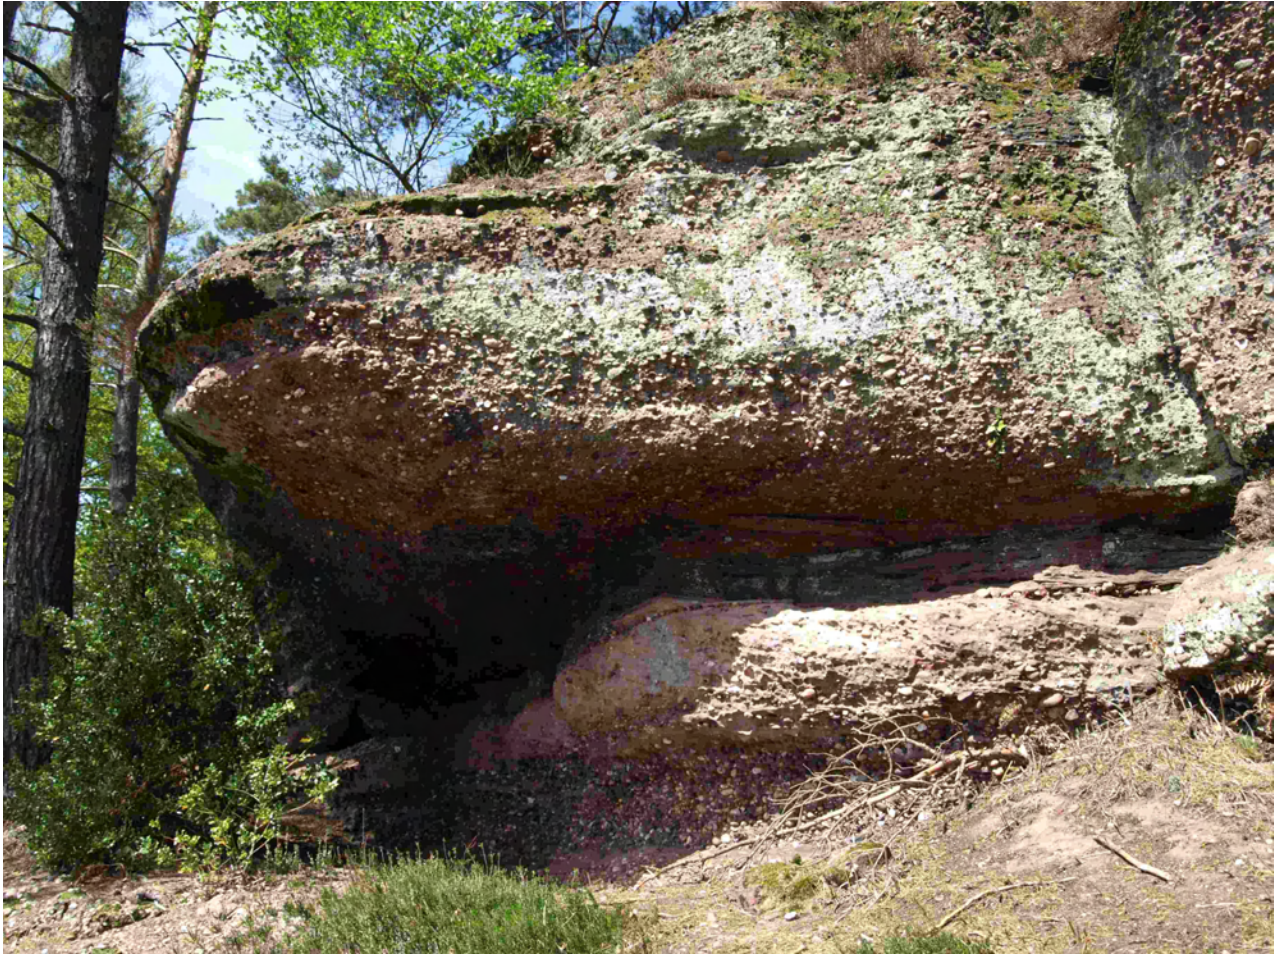
<p>Ce rocher mesure 5 m x 5 m x 3 m. Le sous cavage à sa base a une profondeur de 2 m. Il est découpé latéralement par des fissures ouvertes d'orientation N 100°, 90°. Un pin a pris racines dans l'une d'elles. La base du banc est saine . Son niveau d'aléa d'éboulement est jugé faible à modéré sur le long terme.</p>			
<b>Qualification de l'aléa de rupture</b>		Modéré sur le long terme	
<b>Type de parades éventuelles</b>		abattage de l'arbre et contrefort

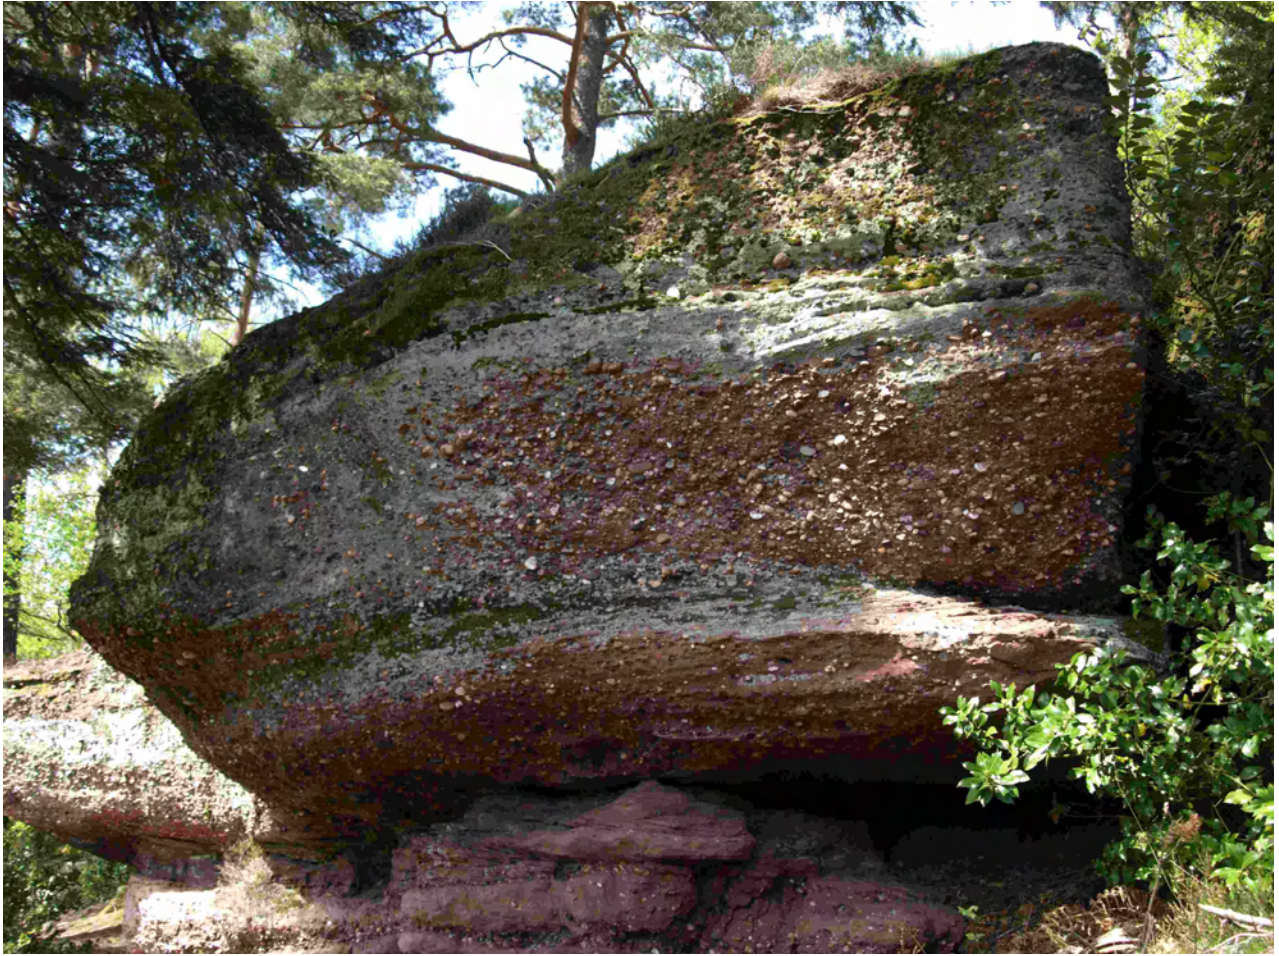
<p>Un sous cavage de 2 m de profondeur affecte ce banc qui est découpé du massif par deux fissures ouvertes. Une fissure ouverte N 110°, 75° le découpe sur son flanc sud et une fissure N 15°, 90° le découpe sur son flanc nord. Le fond du sous cavage est fracturé. Son niveau d'aléa est estimé élevé sur le moyen ou le long terme.</p>			
<b>Qualification de l'aléa de rupture</b>	Élevé sur le moyen terme		
<b>Type de parades éventuelles</b>	abattage ou contrefort

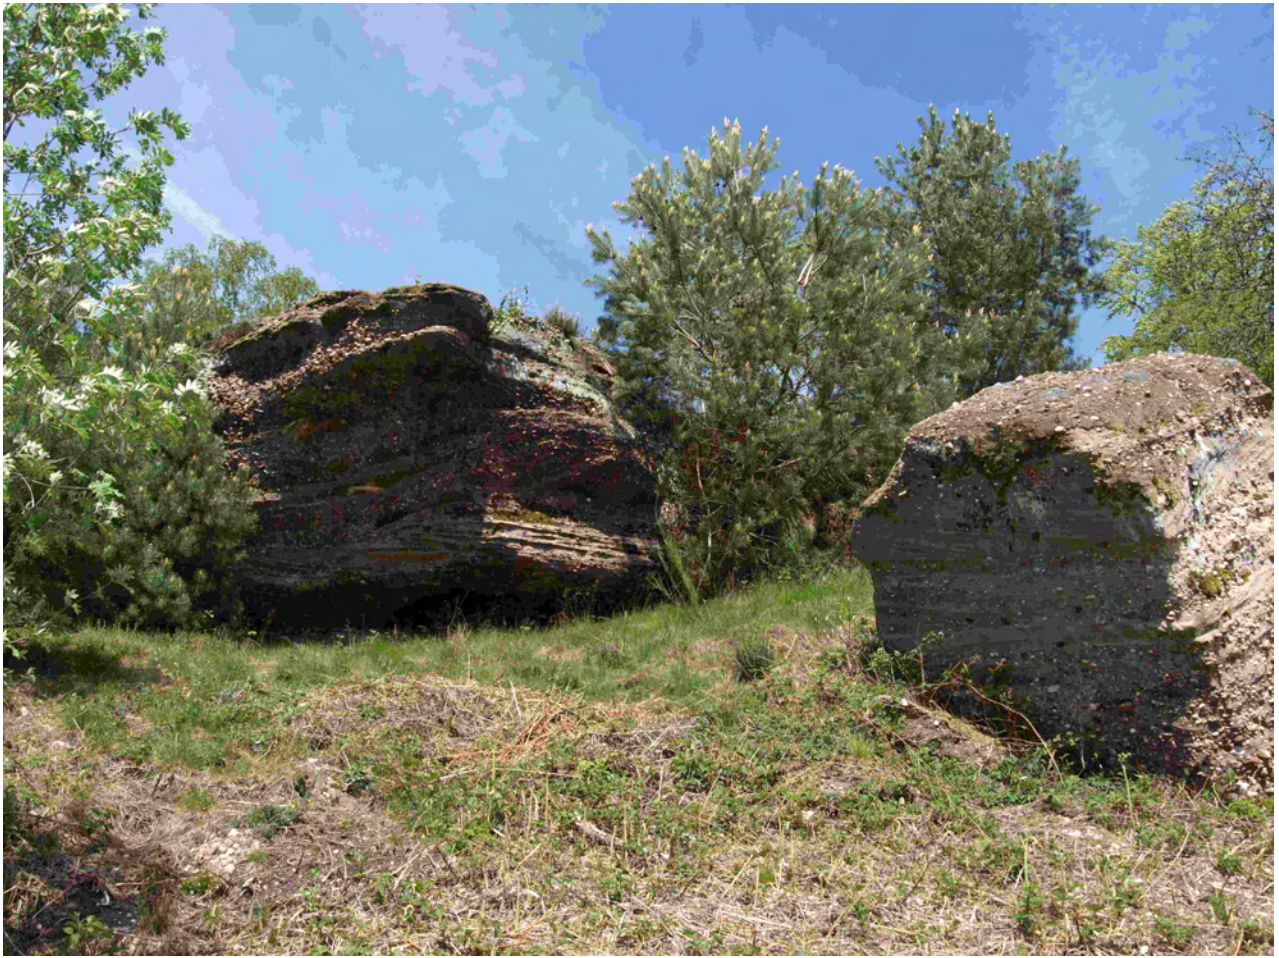
<p>En crête de versant un surplomb massif est sous cavé sur 2 à 3 m de profondeur. En aval de ce surplomb, un bloc éboulé de 5 m<sup>3</sup> est arrêté dans le versant. Ce bloc incliné vers l'aval pourrait être remobilisé sur le long terme.</p>			
<b>Qualification de l'aléa de rupture</b>	Faible sur le long terme		
<b>Type de parades éventuelles</b>	abattage

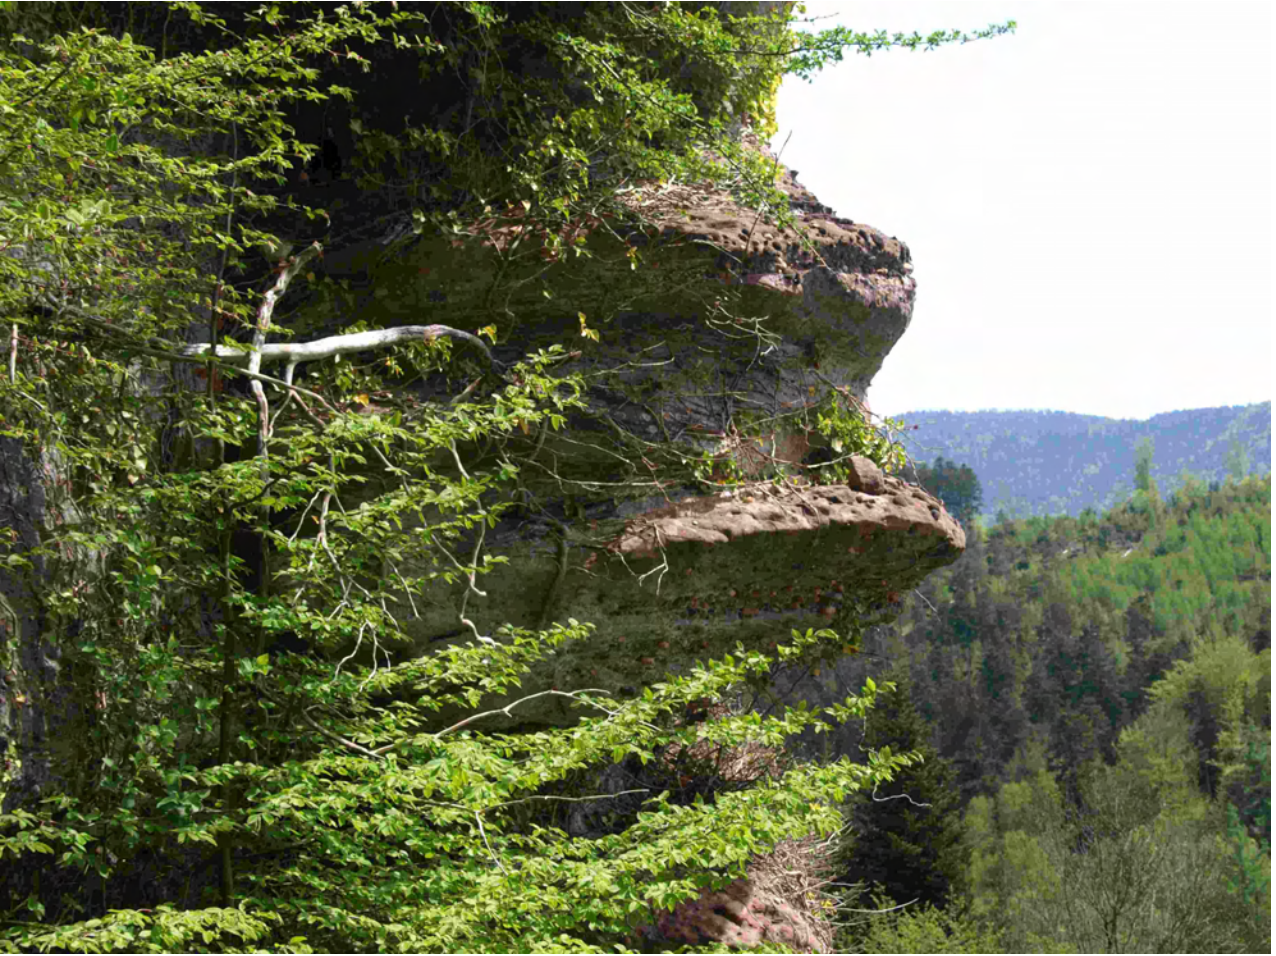
<p>Ce surplomb se situe en partie inférieure du flanc sud du second pilier. Il est découpé au sud par une fissure arrière ouverte et est enchâssé au nord dans le pilier. Il a une hauteur de 1,5 m, une épaisseur de 1,5 et une longueur de 4 m. Son niveau d'aléa d'éboulement est estimé élevé sur le long terme.</p>			
<b>Qualification de l'aléa de rupture</b>	Élevé sur le long terme		
<b>Type de parades éventuelles</b>	ancrage

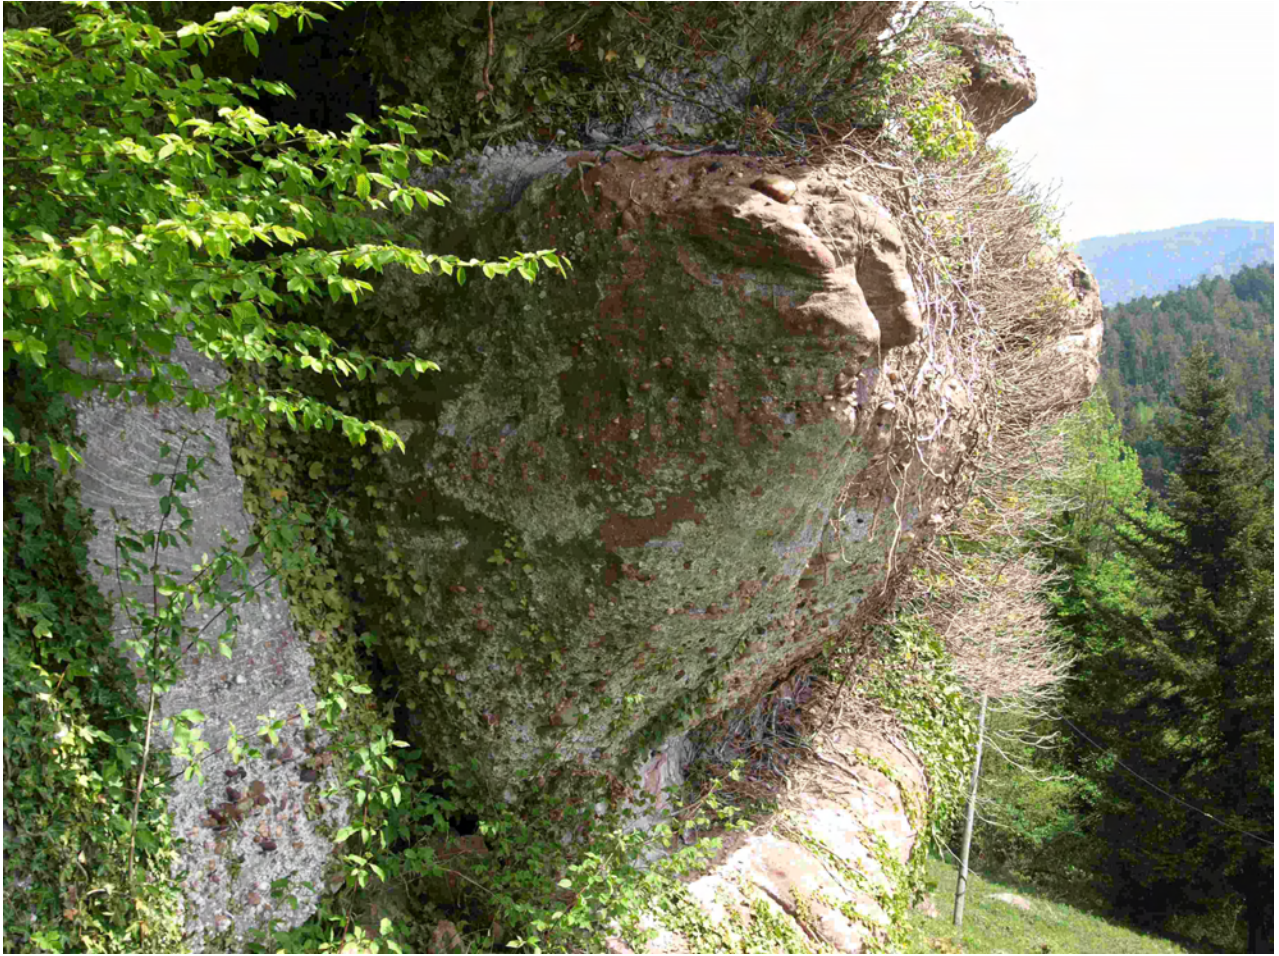
<b>Instabilité 29</b>			
<b>Type d'instabilité</b>	banc fracturé en surplomb	<b>Description</b> - Nature du matériau - Dimension - Volume - Position dans le versant	conglomérat 4 m x 2 m x 1,7 m 13,6 m <sup>3</sup> en falaise inférieure

<p>Toujours sur le flanc sud du second pilier, ce surplomb a une hauteur de 2 m, une épaisseur de 1,7 m et une longueur de 3 à 4 m. Il est lui aussi enchâssé au nord dans le pilier. Une fissure découpe verticalement une tranche de 80 cm de longueur à son extrémité sud. Ce volume de 2,5 m<sup>3</sup> a un niveau d'aléa d'éboulement estimé élevé sur le moyen terme.</p>			
<b>Qualification de l'aléa de rupture</b>		Élevé sur le moyen terme	
<b>Type de parades éventuelles</b>		ancrage

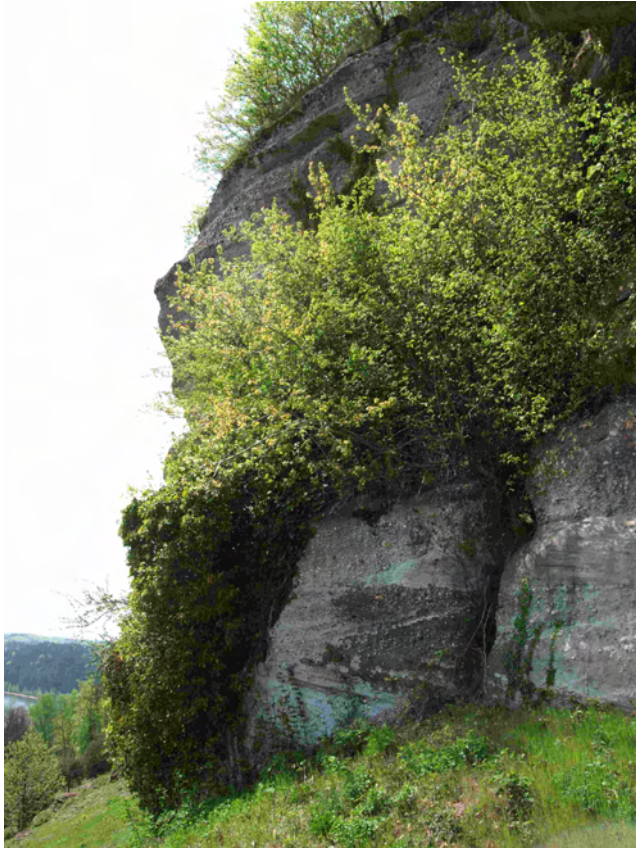
Le flanc nord du second pilier comporte quelques blocs potentiellement instables en crête. Les volumes instables les plus importants restent inférieurs à 100 dm <sup>3</sup> .			
<b>Qualification de l'aléa de rupture</b>	Élevé sur le moyen terme		
<b>Type de parades éventuelles</b>	purge

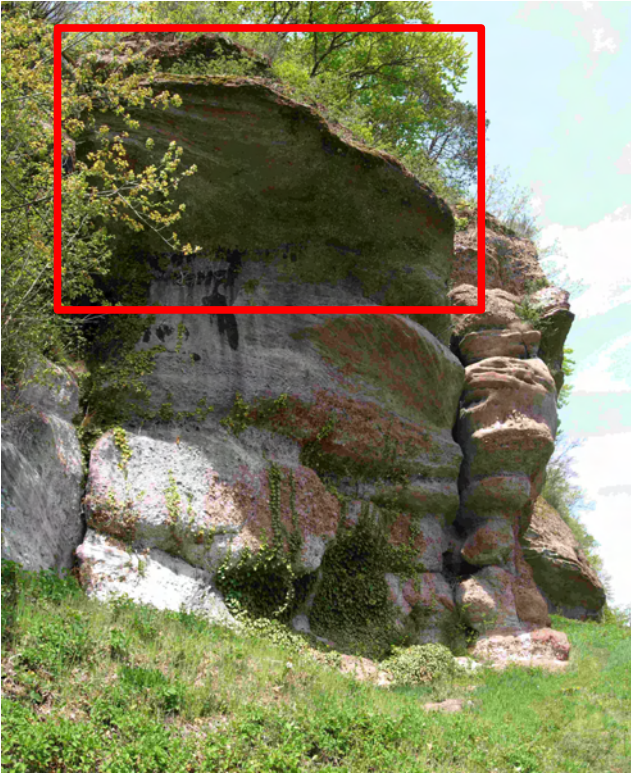
<p>Sur le flanc sud du troisième pilier, un banc s'avance de 3 à 4 m dans le vide. Il ne présente aucune discontinuité défavorable. Son niveau d'aléa d'écroulement est estimé très faible sur le long terme. En crête des blocs instables de quelques dizaines de dm<sup>3</sup> pourraient s'ébouler sur le court terme.</p>			
<b>Qualification de l'aléa de rupture</b>	Très faible sur le long terme (moyen sur le court terme pour des chutes de petits blocs)		
<b>Type de parades éventuelles</b>	purge des petits blocs

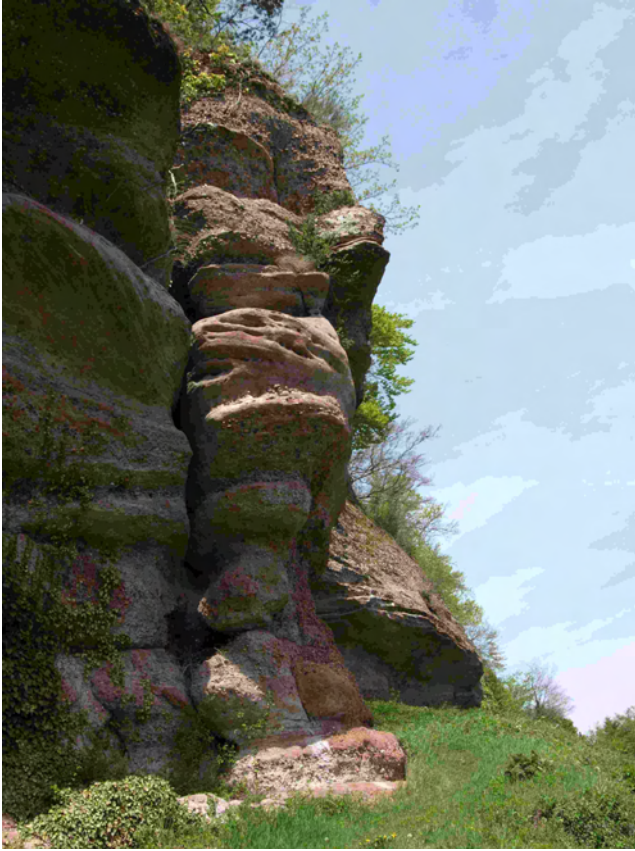
<p>Le troisième pilier a son extrémité aval découpé par une fissure ouverte. Un pan de falaise de 2 à 3 m d'épaisseur et d'une hauteur d'environ 7 m est ainsi découpé du massif sur une longueur de plusieurs mètres. Il repose sur un pied sous cavé, fracturé et altéré. Son niveau d'aléa d'écroulement est estimé élevé sur le moyen ou le long terme. En cas d'éboulement, la colonne devrait se fragmenter en plusieurs blocs de plusieurs mètres cubes.</p>			
<b>Qualification de l'aléa de rupture</b>	Élevé sur le long terme		
<b>Type de parades éventuelles</b>	ancrage ou abattage

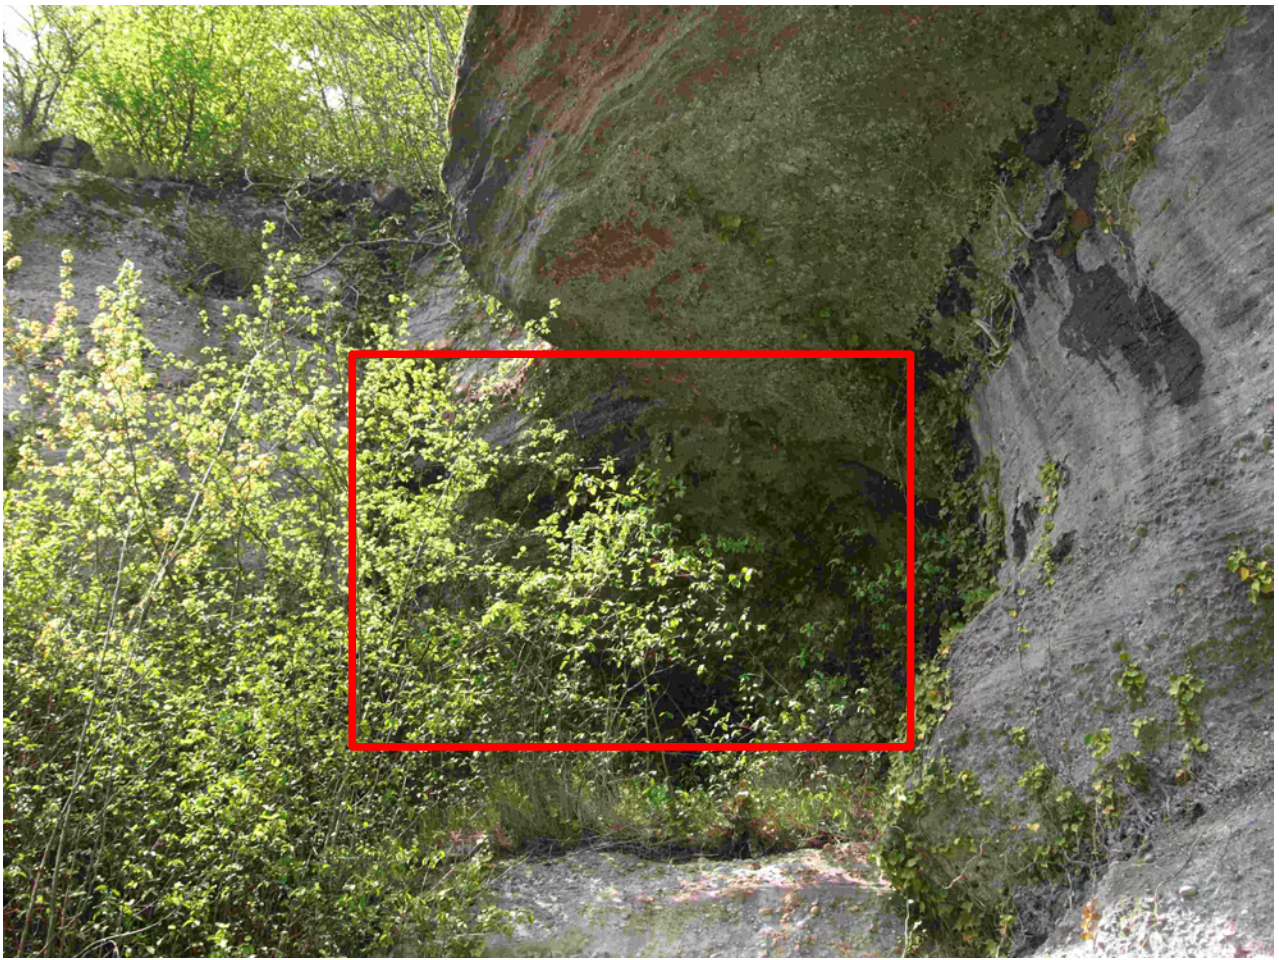
<p>En crête, lui aussi sur le flanc sud du troisième pilier, ce surplomb a une longueur de 3 m, une hauteur et une épaisseur évaluées à 2 m. L'observation difficile n'a pas permis une évaluation du niveau d'aléa d'éboulement de ce surplomb. Il pourrait être modéré sur le moyen terme, voire élevé sur le long terme.</p>			
<b>Qualification de l'aléa de rupture</b>		Modéré sur le moyen terme ou élevé sur le long terme	
<b>Type de parades éventuelles</b>		ancrage
