# Commune de Pierre-Percée

## Étude relative aux phénomènes d'éboulements rocheux

Dossier 2009-65-132

Décembre 2010

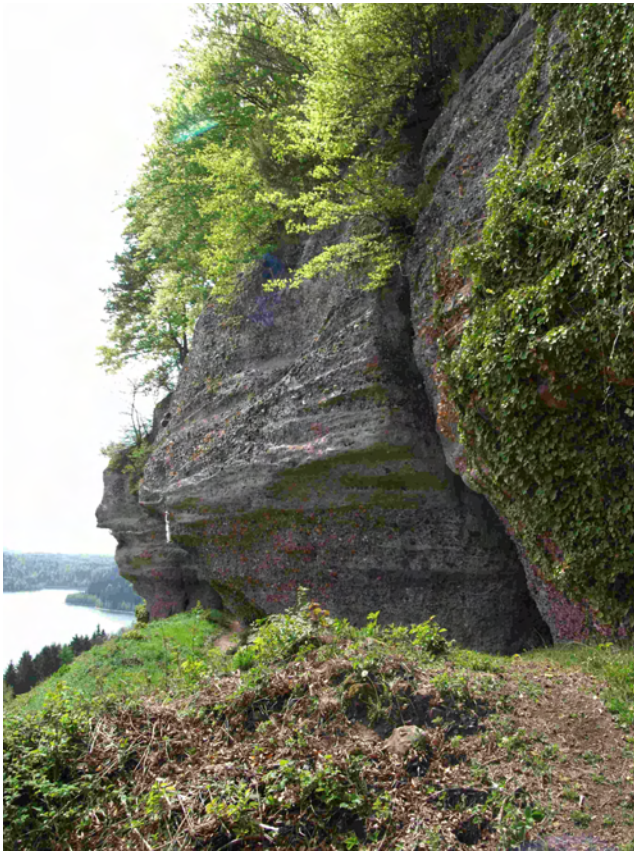
<p>Le quatrième pilier rocheux de la falaise du château est découpé par une fissure arrière ouverte sur son flanc sud. Il est sous cavé sur une profondeur de 3 à 4 m. Le niveau d'aléa d'écroulement de ce pan de falaise est jugé faible sur le long terme. En crête, à son extrémité sud, un éperon de 3 à 4 m de hauteur, de 2 m de longueur, de 0,8 à 1 m de largeur s'avance vers le sud. Sa base est saine et n'est affectée d'aucun sous cavage. Son niveau d'aléa est faible sur le long terme.</p>			
<b>Qualification de l'aléa de rupture</b>	Faible sur le long terme		
<b>Type de parades éventuelles</b>	contrefort

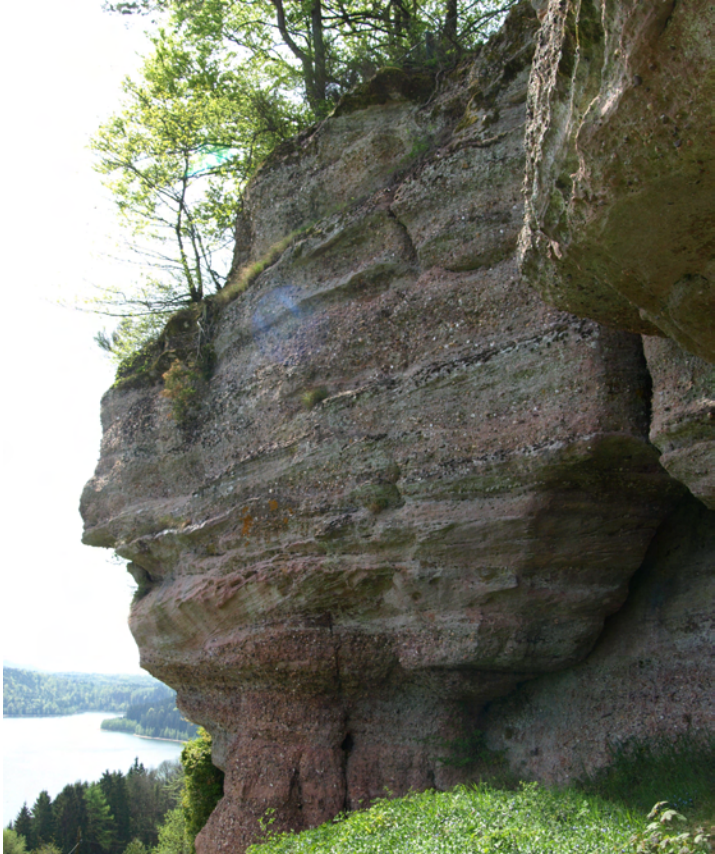
La crête de falaise recèle quelques blocs de 50 à 100dm <sup>3</sup> dont le niveau d'aléa d'éboulement est faible sur le court ou moyen terme.			
<b>Qualification de l'aléa de rupture</b>	Faible sur le court terme		
<b>Type de parades éventuelles</b>	purge

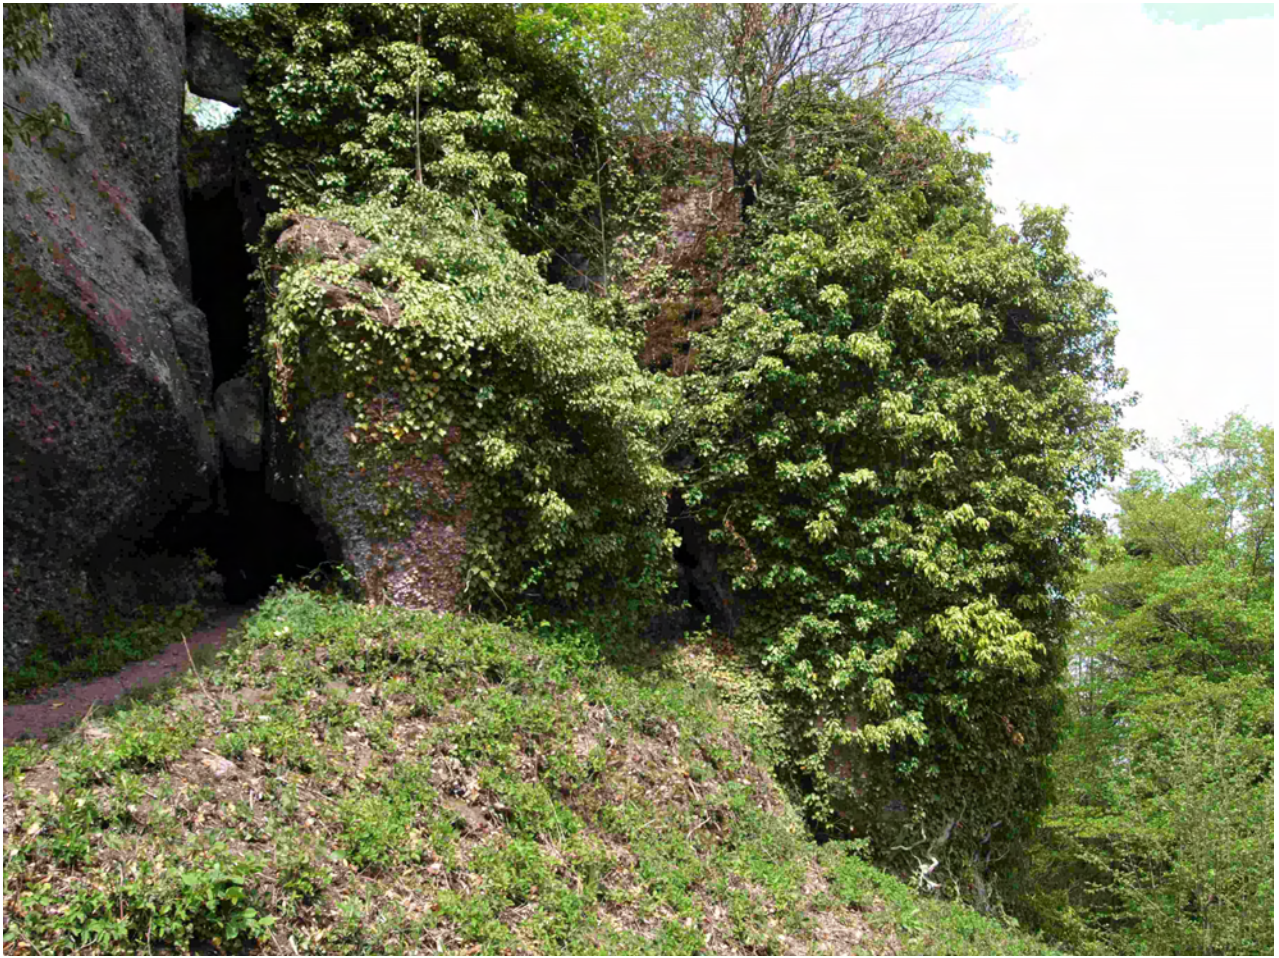
<p>L'éperon à l'extrémité nord est de la falaise est découpé par une fissure arrière ouverte. Il repose néanmoins sur un banc rocheux sain et s'appuie sur le massif. Son niveau d'aléa est jugé faible sur le long terme.</p>			
<b>Qualification de l'aléa de rupture</b>		Faible sur le long terme	
<b>Type de parades éventuelles</b>		abattage

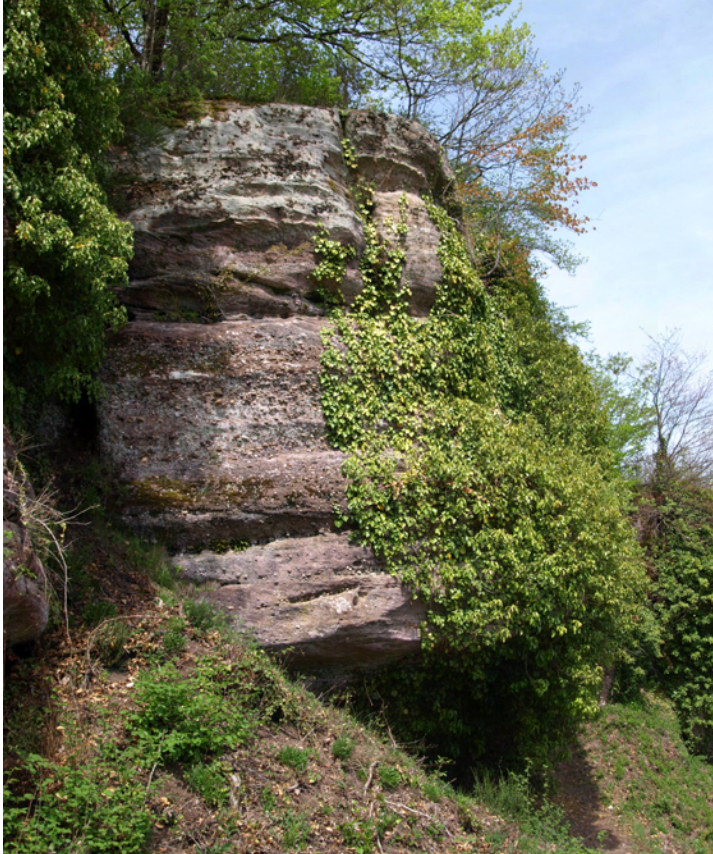
La crête de falaise recèle quelques blocs de 100dm <sup>3</sup> dont le niveau d'aléa d'éboulement est faible sur le court terme.			
<b>Qualification de l'aléa de rupture</b>	Faible sur le court terme		
<b>Type de parades éventuelles</b>	purge

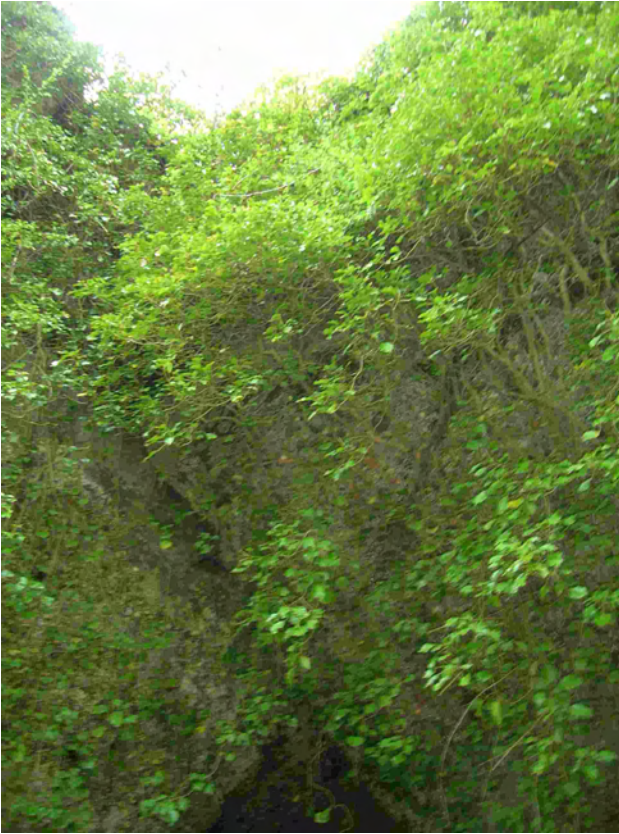
<p>Au nord, adossé à cette colonne, se trouve un surplomb d'environ 3 m<sup>3</sup> dont le niveau d'aléa est estimé élevé sur le moyen terme.</p>			
<b>Qualification de l'aléa de rupture</b>	Élevé sur le moyen terme		
<b>Type de parades éventuelles</b>	ancrage

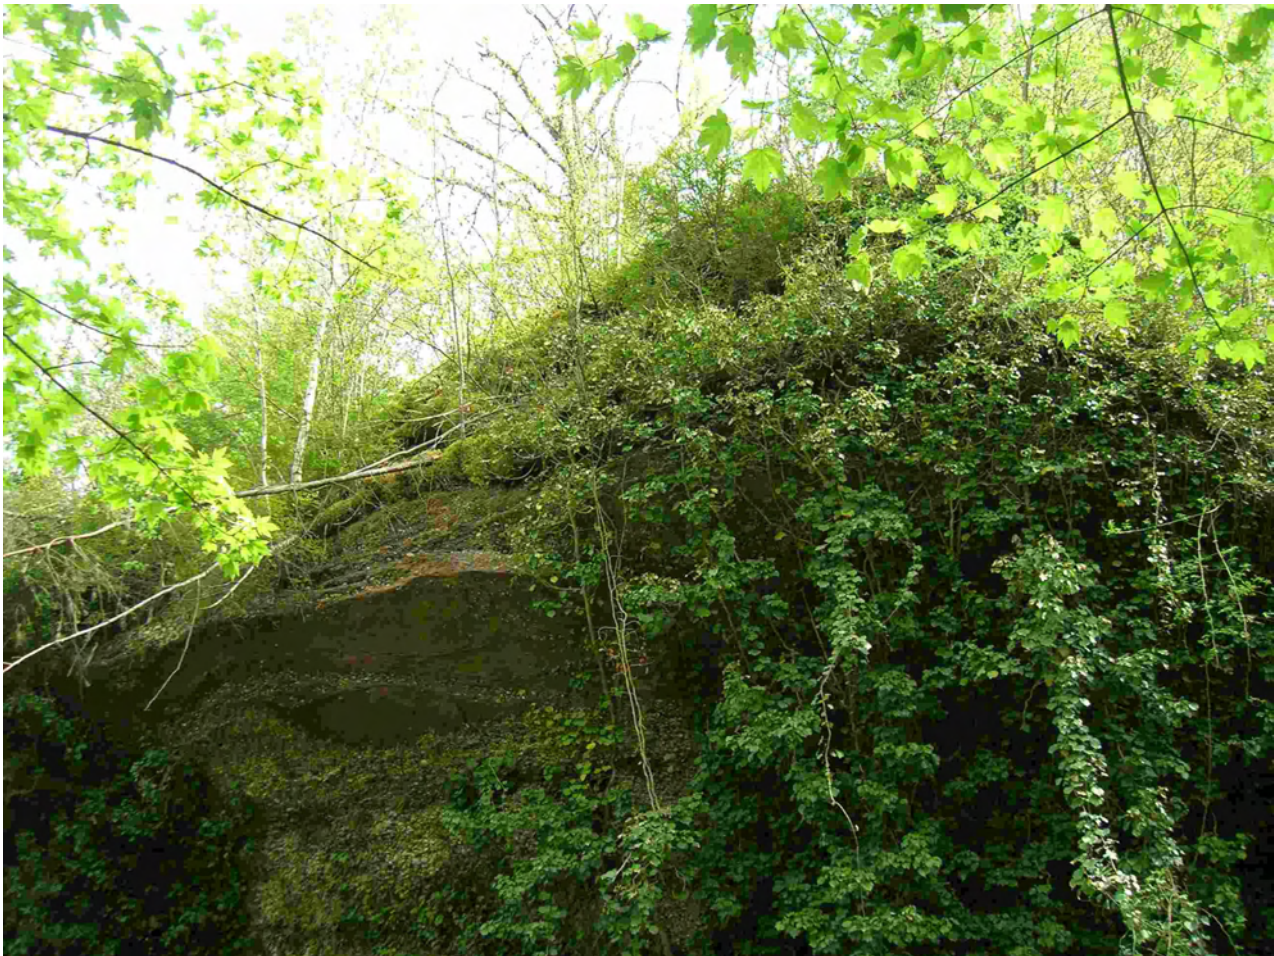
<p>La crête de falaise recèle quelques blocs de 50 à 100 dm<sup>3</sup> (roches et éléments de maçonnerie) dont le niveau d'aléa est élevé sur le court ou le moyen terme. Cette situation prévaut sur à peu près tout le couronnement de la falaise du château.</p>			
<b>Qualification de l'aléa de rupture</b>		Élevé sur le court terme	
<b>Type de parades éventuelles</b>		purge

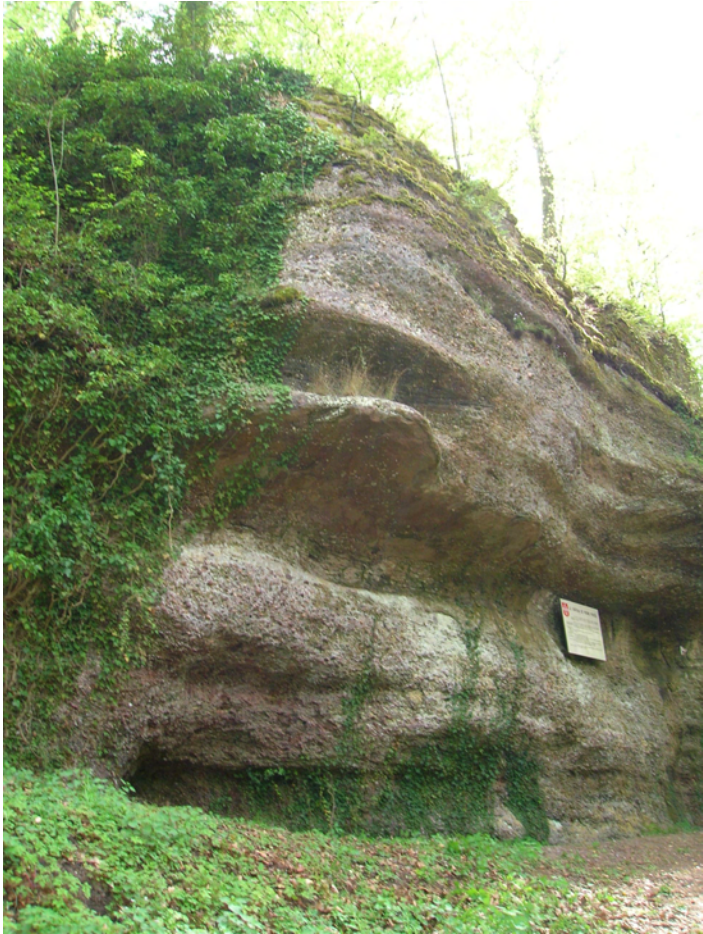
La crête de falaise recèle quelques blocs de 50 à 100dm <sup>3</sup> dont le niveau d'aléa d'éboulement est faible sur le court ou moyen terme.			
<b>Qualification de l'aléa de rupture</b>	Faible sur le court terme		
<b>Type de parades éventuelles</b>	purge

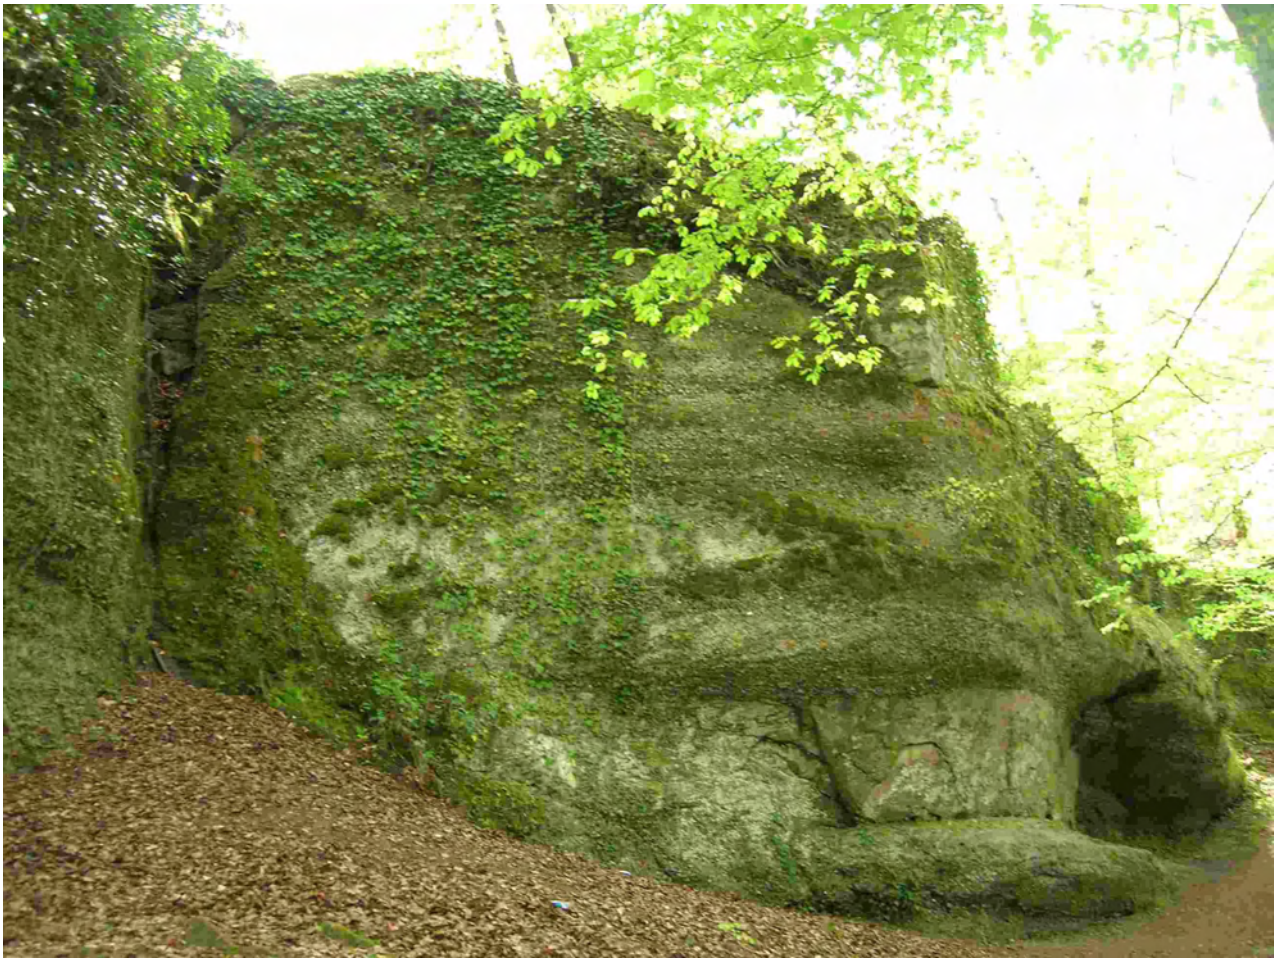
<p>A la base de cette falaise des volumes en surplomb pourraient s'ébouler sur le long terme. Les volumes attendus devraient se situer entre 2 et 5 m<sup>3</sup>.</p>			
<b>Qualification de l'aléa de rupture</b>	Modéré sur le long terme		
<b>Type de parades éventuelles</b>	ancrage

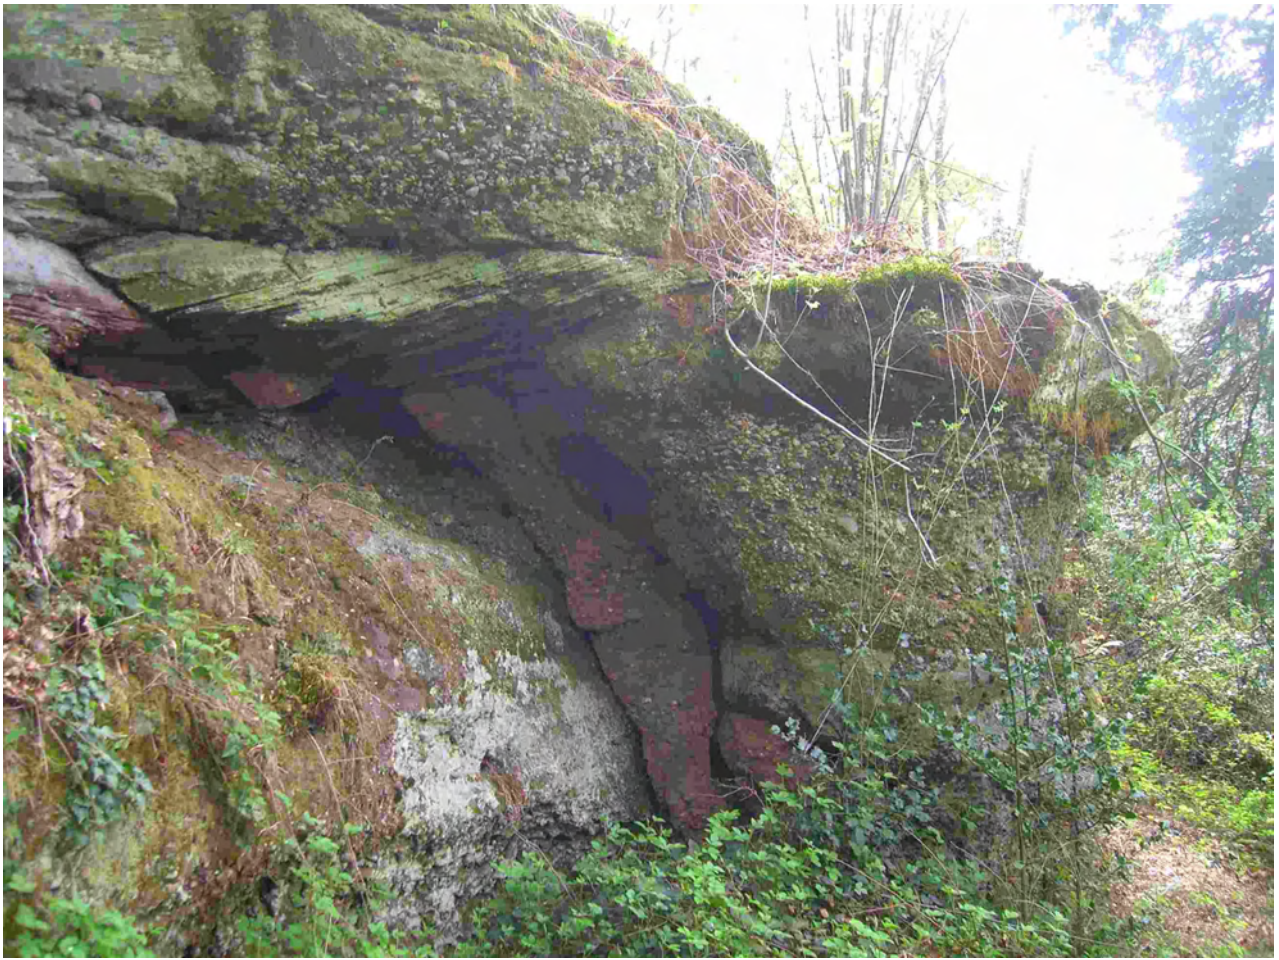
<p>Ce surplomb disloqué se situe sur le versant nord, sous le petit col permettant l'accès au château depuis le village de Pierre-Percée. Il repose sur une base rocheuse altérée de 2 m<sup>2</sup>. Son niveau d'aléa d'écroulement est estimé élevé sur le moyen terme.</p>			
<b>Qualification de l'aléa de rupture</b>		Élevé sur le moyen terme	
<b>Type de parades éventuelles</b>		abattage

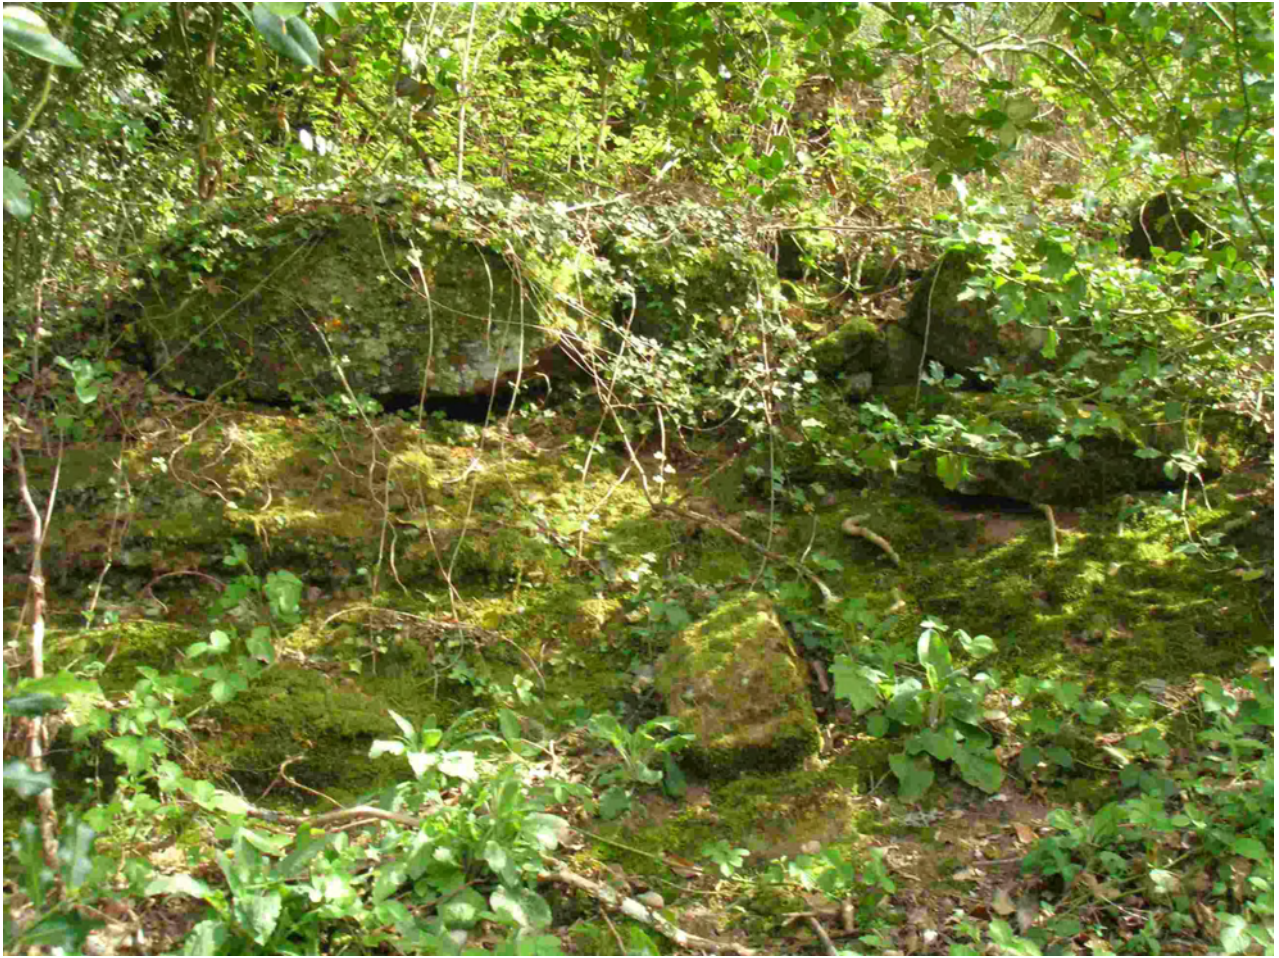
<p>Ces quelques blocs inférieurs à 150 dm<sup>3</sup> pourraient être remobilisés sur le court terme mais ils s'immobiliseront 5 à 10 m plus bas sur le replat.</p>			
<b>Qualification de l'aléa de rupture</b>	Élevé sur le court terme		
<b>Type de parades éventuelles</b>	purge
