Mise à jour de l'aléa chute de blocs sur la commune de Aingeray (54 – Meurthe-et-Moselle)

Rapport final

BRGM/RP-72989-FR

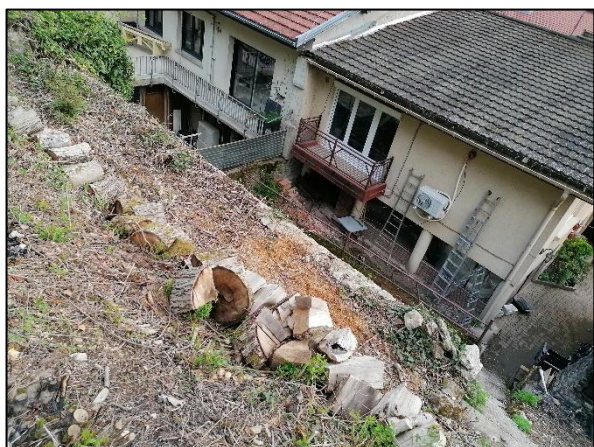
- Le premier mur de soutènement se situe juste en arrière des terrasses d'habitations (Illustration 11 et Illustration 12). Il présente une hauteur de 3 à 4 m environ sur 2 niveaux. Aucun bloc n'a été retrouvé dans la partie accessible du jardin privé ;

Illustration 11 – vue du dessus du mur de soutènement

Illustration 12 – vue du mur de soutènement

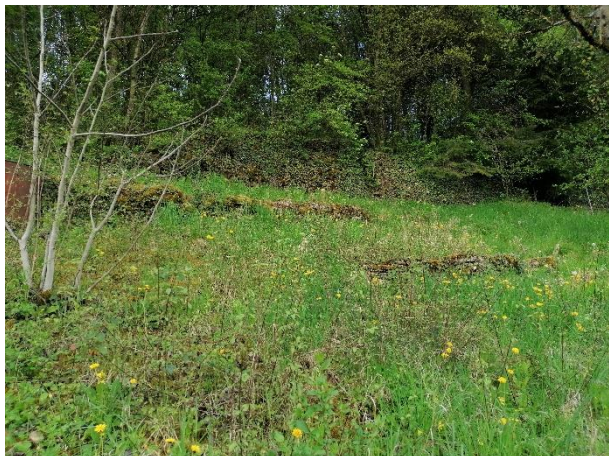
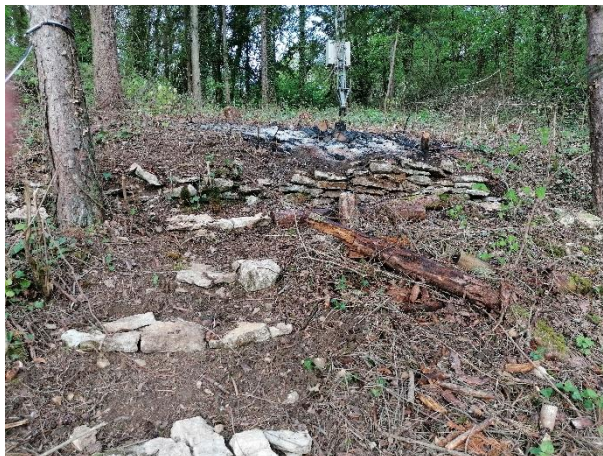
- D'autres murs sont présents plus en amont de la parcelle, correspondant à des anciens murs de soutènement non entretenus (Illustration 14 - Illustration 15). La hauteur de ces murs est inférieure à 0,5 m. Certaines roches ont été placées pour former des marches d'escaliers.

Illustration 14 – mur de soutènement en amont

Illustration 15 – marche d'escalier et mur de soutènement en amont dans la forêt

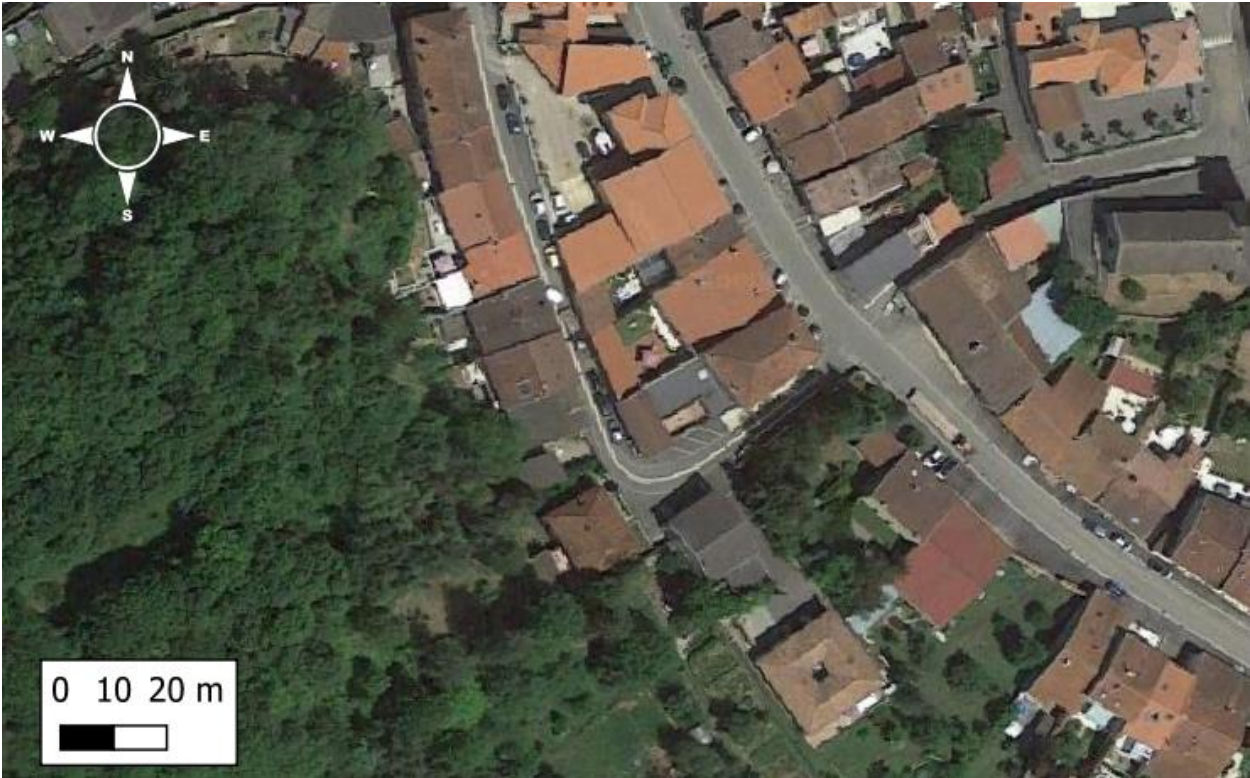
Illustration 16 – Cartographie des aléas chute de blocs dans le secteur 1 en 2021

Illustration 17 - Cartographie des aléas chute de blocs dans le secteur 1 en 2023

Les données acquises lors de la visite de terrain en 2022 ont permis la suppression des escarpements rocheux du secteur 1 de la cartographie d'aléas de la commune d'Aingeray (Illustration 16 et Illustration 17).

Les données numériques cartographiques (zone de départ et aléa) ont été mises à jour.
